Asbestinventarisatetest

Elewijtsesteenweg 120, 1980 Zemst

Attestnummer : 20260331-000106.000

Uitgegeven op : 31.03.2026

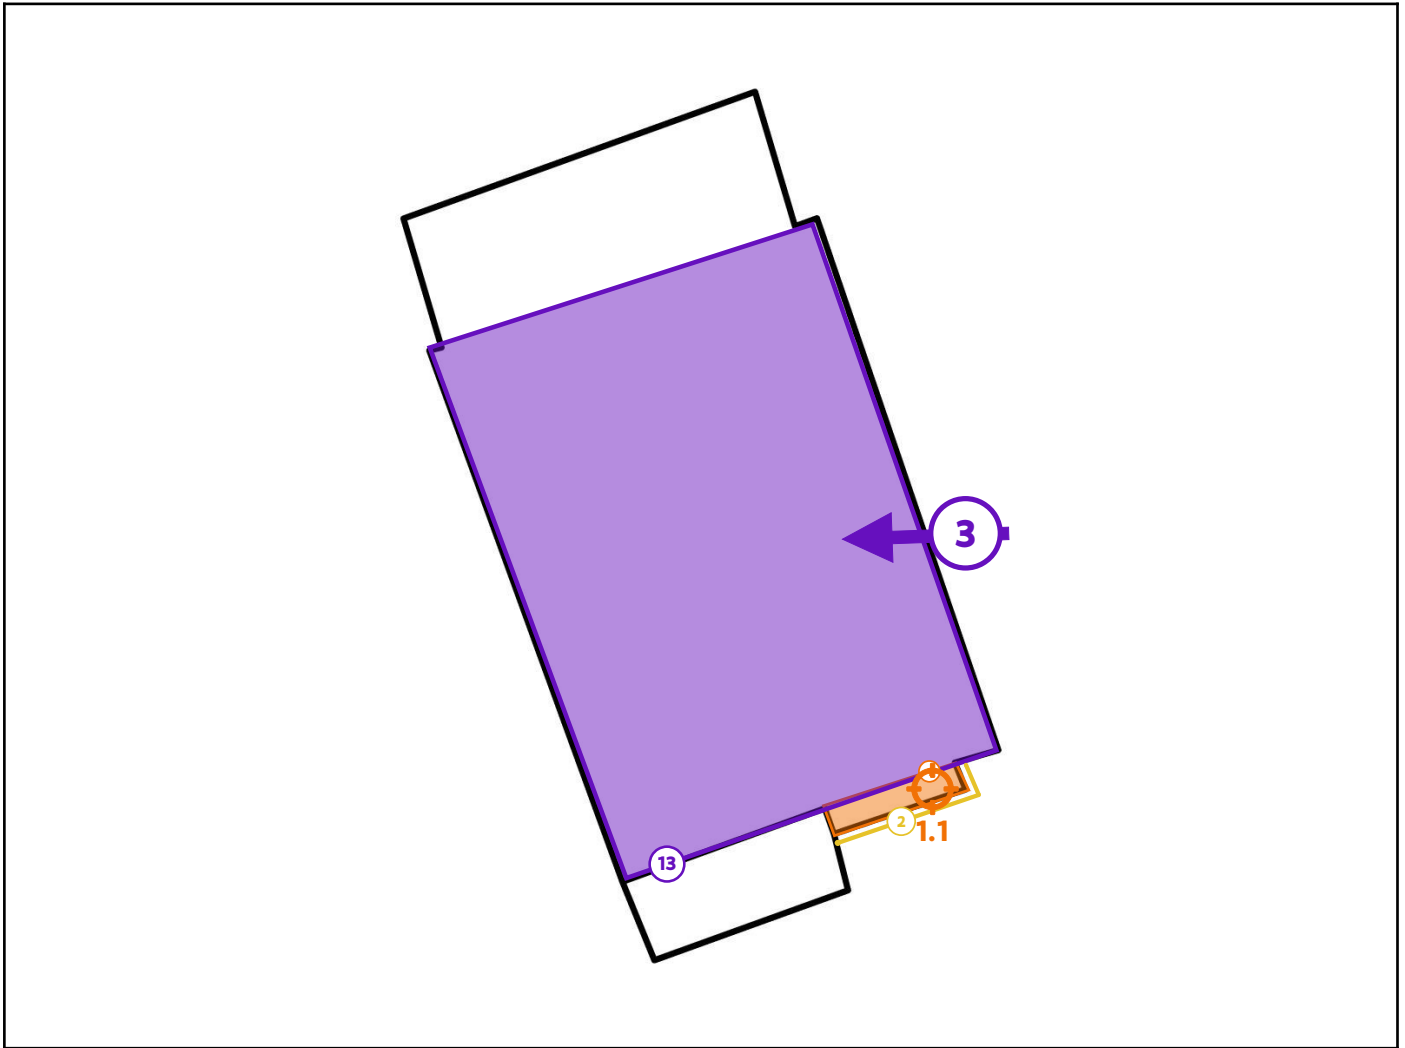
Plan 1.7: Hoofdgebouw plan

Beschrijving	Type	Actie
1. Dakbedekking - Dakleien	Asbestmateriaal	Verwijderen
1.1 Code: M02	Puntmonster	-
2. Dakgoot - Contaminatie	Asbestmateriaal	Zorgvuldig beheren
3. Binnenzijde en bovenzijde van de schouw	Beperking	-
13. Dakbedekking - niet verdacht	Overige ruimte of materiaal	-

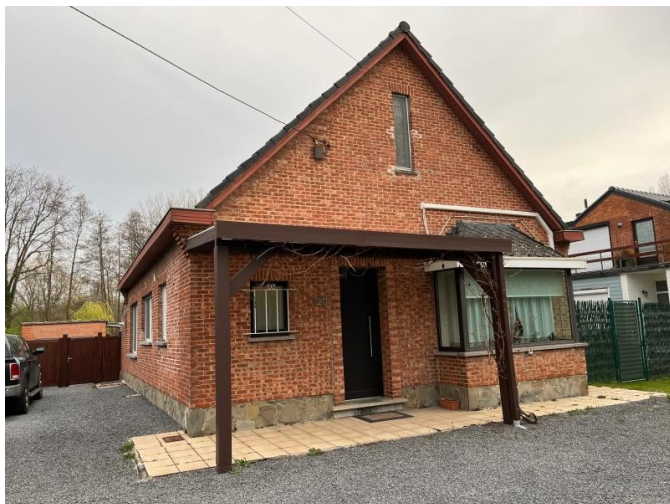
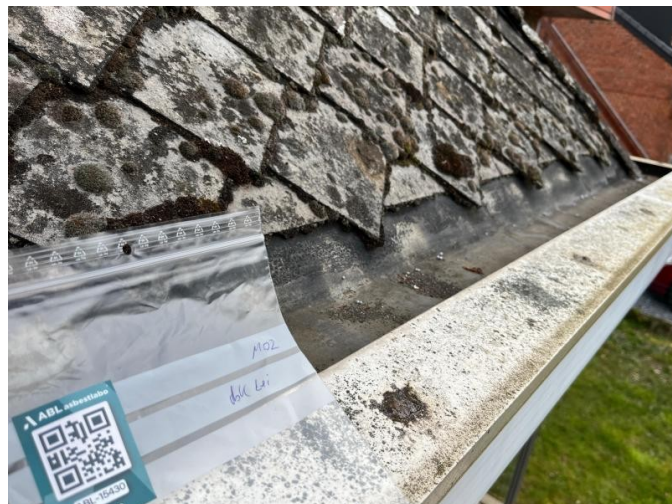
Het asbestmateriaal valt onder de mijlpaal van 2034.

Eindbeoordeling materiaalrisico	Verhoogd materiaalrisico en/of verhoogde kans op vezelvrijgave
---------------------------------	--

Gebondenheid	Categorie 1: hechtgebonden in oorsprong
Asbestsoort (vezeltype)	Alleen chrysotiel aanwezig
Asbestconcentratie	Laag (< 50%)
Afschermingsgraad van het gehele materiaal	Geheel of deels vrij aan de buitenlucht, maar geen contact met binnenlucht
Toestand van het materiaal	Matig beschadigd, matig verweerd

#	Type	Referentie	Resultaat
1.1	Puntmonster	MO2	Chrysotiel

Beschrijving	Dakbedekking - Dakleien
Omgeving	Buiten
Primaire drager	Schuin dak
Asbestmateriaal	Dak- en gevelbekleding - Lei, shingle
Bindmiddel van asbestmateriaal	Cement
Gebondenheid op basis van bindmiddel	Hecht
Hoeveelheid (oppervlakte - aantal)	<ul style="list-style-type: none">• 10,00 m² - 1 stuk
Totale oppervlakte	10,00 m ²
Eenvoudig bereikbaar	Ja
Bevestigingswijze	<ul style="list-style-type: none">• Genageld, geniet
Identificatiemethode	Een monstername door de asbestdeskundige met laboanalyse door een asbestlabo.
Destructieve handeling voor identificatie	Nee
Opmerking	De hoeveelheid betreft een schatting.

Verwijderen

- Hemelwater dat afspoelt van asbestcement daken of gevels kan asbestdeeltjes bevatten. Gebruik het enkel voor gesloten circuits (bv. spoelen toiletten). Reinig na het vervangen van het dak of de gevel de dakgoten en regenwaterput of -ton om asbesthoudend sediment of slib te verwijderen

- Eenvoudige handelingen: mag via doe-het-zelf of door werknemer(s) met opleidingsattest eenvoudige handelingen
Bij het uitvoeren van eenvoudige handelingen, zoals toegestaan via doe-het-zelfmethoden of door werknemers met een opleidingsattest, is het gebruik van de juiste persoonlijke beschermingsmiddelen (PBM's) verplicht om blootstelling aan asbestvezels te voorkomen. Wij adviseren echter om asbest te laten verwijderen door een werknemer met opleidingscertificaat. Maar het is ook toegestaan via de doe-het-zelfmethode, mits de juiste voorzorgsmaatregelen en PBM's in acht worden genomen. De te gebruiken PBM's zijn:
 - FFP3-mondmasker of halfgelaatsmasker met P3 filter
 - wegwerpoverall (Tyvek CATIII, type 5en 6)

- afwasbaar schoeisel
- handschoenen wegwerp of afwasbaar
- Een veiligheidsbril is vereist om te voorkomen dat vezels in de ogen terechtkomen.
- De toepassingen dienen in zijn geheel, zonder te breken en zonder stofvorming, verdere vergruizing verwijderd te worden. Gebruik hiervoor een vernevelaar of fixeermiddel om het asbestmateriaal eerst te fixeren.

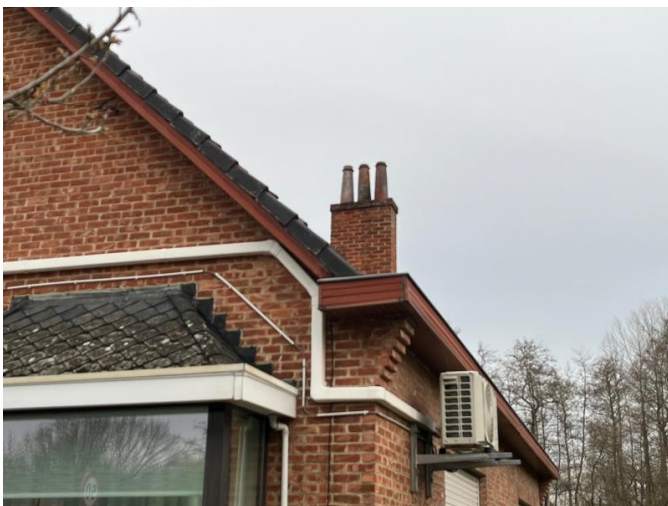
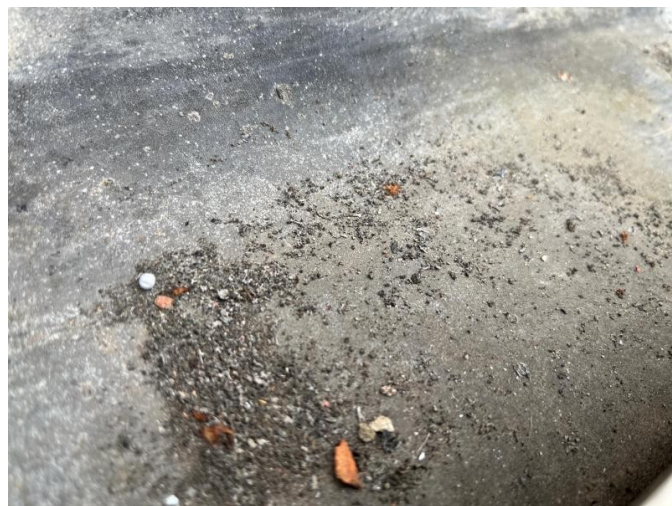
Het asbestmateriaal valt onder de mijlpaal van 2040.

De aanwezigheid van de asbesthoudende afvalstof vormt weinig gevaar of risico voor mens en milieu omdat er geen gevaarlijke hoeveelheden asbestvezels kunnen vrijkomen uit de afvalstof of omdat hiervoor alle maatregelen werden genomen die redelijkerwijs (best beschikbare methode zonder onredelijk hoge kost of technische complexiteit) mogelijk zijn.

Beschrijving	Dakgoot - Contaminatie
Type afvalstof	Betreft resten (contaminatie) van verwerking of beschadiging
Type resten (contaminatie)	<ul style="list-style-type: none"> • Stof, deeltjes < 4 mm, flinters, gruis (los, opliggend)
Besmette materialen	<ul style="list-style-type: none"> • Sediment (dakgoot, afvoerbuï, regenwaterput, ...)
Bron van de resten	daklei erker
Omgeving	Buiten
Primaire drager	Bodem
Gebondenheid resten	Niet hecht
Hoeveelheid (gewicht - aantal)	<ul style="list-style-type: none"> • 1,00 kg - 1 stuk
Totaal gewicht	1,00 kg
Eenvoudig bereikbaar	<p>Nee</p> <ul style="list-style-type: none"> • Het asbestmateriaal is bedekt (uitgezonderd laag verf, coating, behang, kunststof, textiel) en het wegnemen van het bedekkende materiaal kan niet zonder het bedekkende materiaal te beschadigen. • Verwijdering tast de bouwkundige integriteit aan. • De verwijdering is niet mogelijk binnen normale beheers-, onderhoudscycli of binnen vergelijkbare stilstand.

Zorgvuldig beheren

- Scherm in afwachting van verwijdering het asbestafval af van luchtstromingen en verstoring: bijvoorbeeld door het te verpakken, te fixeren, af te dekken, signalisatie - afbakening aan te brengen,
- Sluit de ruimte luchtdicht af en vermijd het betreden van de ruimte in afwachting van verwijdering.
- Baken de gecontamineerde zone verder af met kleefmonsters.
- Voer buitenluchtmetingen uit om actuele blootstellingsrisico's in de buitenlucht te monitoren.

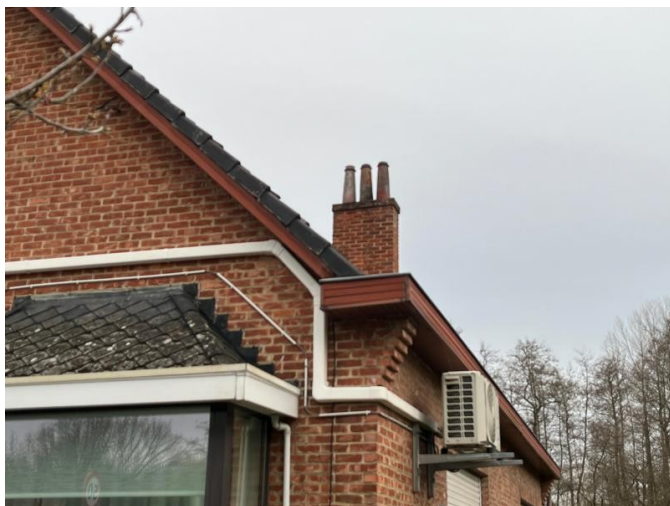
Situeringfoto

Tijdelijke beperking

Reden: Het te onderzoeken materiaal situeert zich hoger dan 3,50 m te rekenen vanaf een veilige ondergrond

Uitleg van de asbestdeskundige: De binnenzijde van de schouw kon niet geïnspecteerd worden. Ook van buitenaf was inspectie onmogelijk omwille van de hoogte (hoger dan 3.5m). Asbestverdachte toepassingen kunnen aanwezig zijn. Dit betreft een beperking op middellange termijn.

(Asbest)materiaal	Rookgaskanaal
Karakterisatie	Asbest (verdacht)
Primaire drager	HVAC infrastructuur en uitrusting

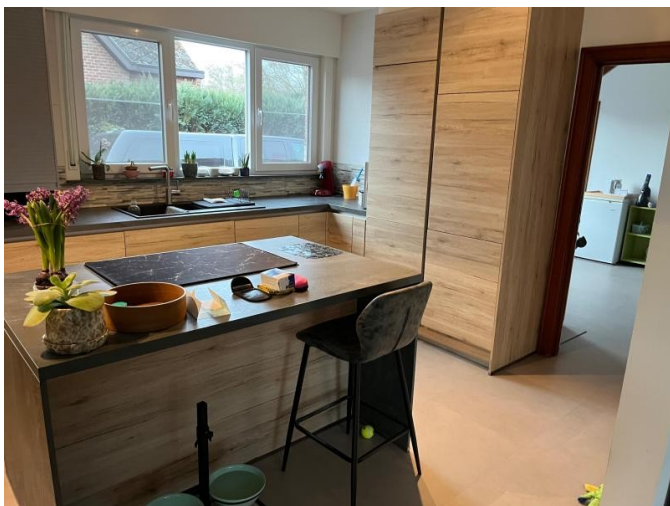
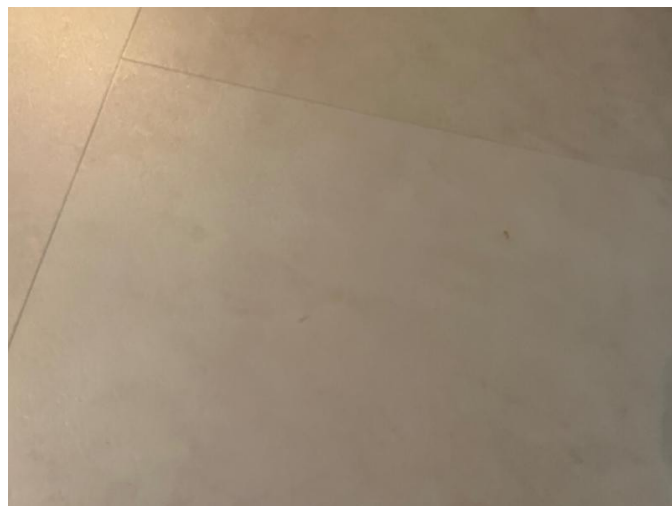
De aanwezige vloerbekleding is niet asbestverdacht. De onderliggende laag was echter niet inspecteerbaar zonder destructie tijdens de inspectie. Mogelijk is de onderliggende laag asbestverdacht.

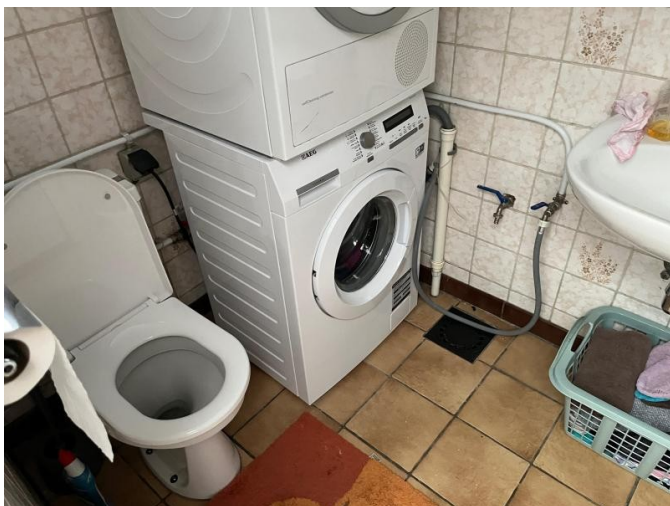
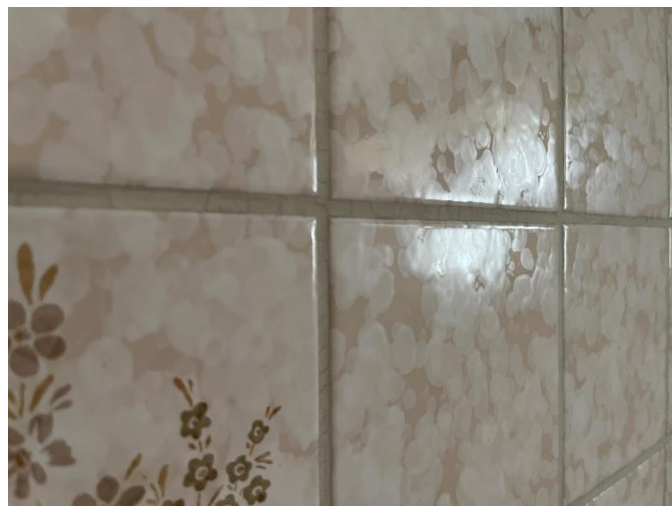
Op moment van de inspectie kon niet worden nagegaan of de tegellijm achter de muurtegels/plinten asbestverdacht is. Bij renovatie of verwijdering van de tegels dient het materiaal te worden geanalyseerd voor de werken van start gaan.

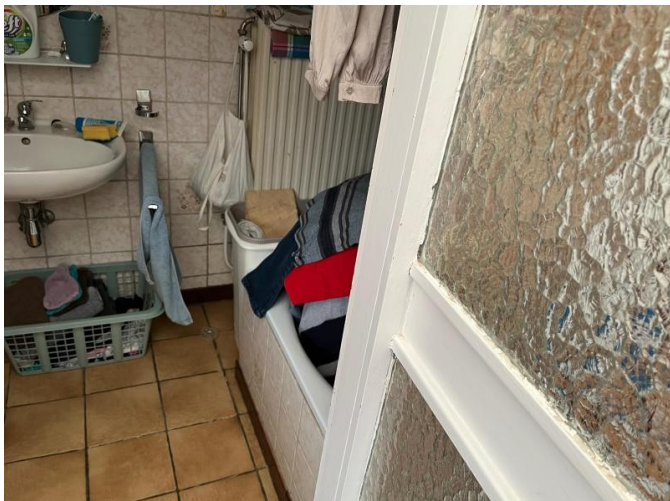
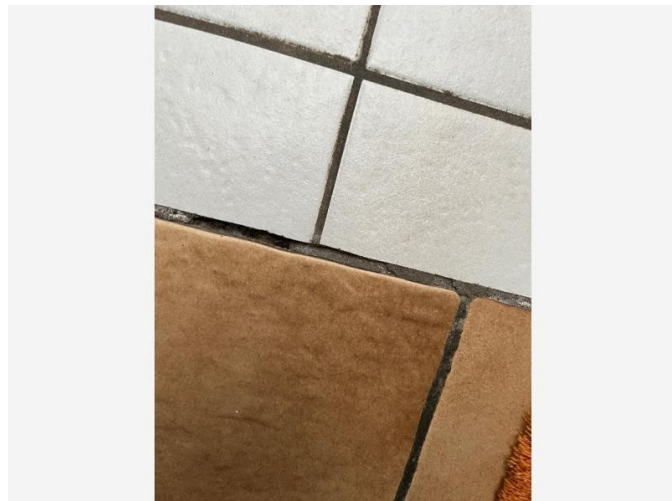
Fiche 6: Tegellijm onder vloertegels en achter plinttegels

Op moment van de inspectie kon niet worden nagegaan of de tegellijm onder de vloertegels of achter de plinttegels asbestverdacht is. Bij renovatie of verwijdering van de tegels dient het materiaal te worden geanalyseerd voor de werken van start gaan.

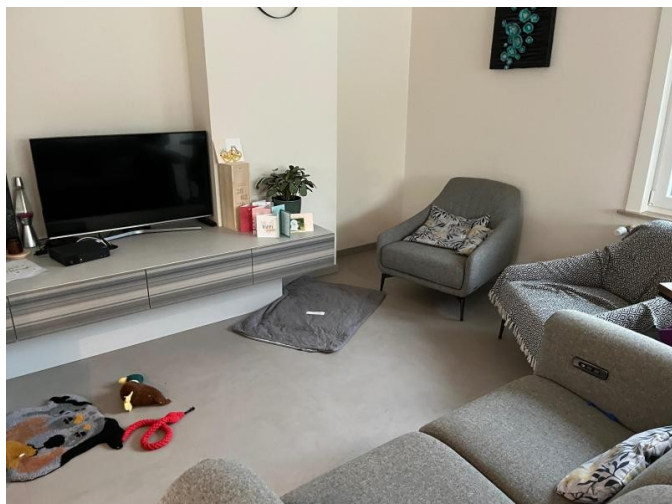
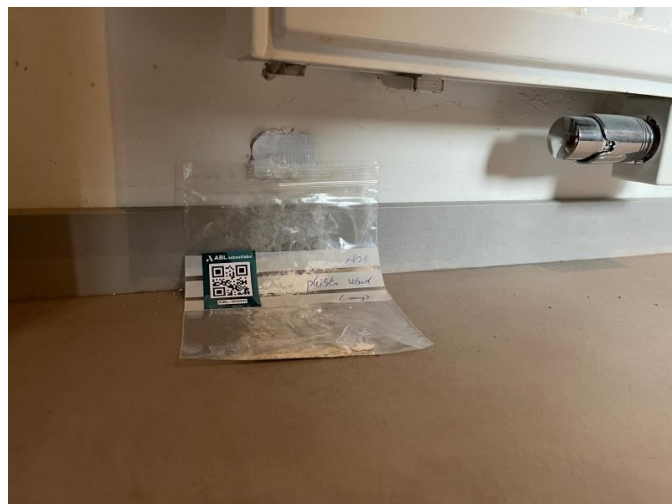
Fiche 7: Pleisterwerk wanden

Geen asbest

#	Type	Referentie	Resultaat
7.1	Mengmonster	M01	Geen asbest

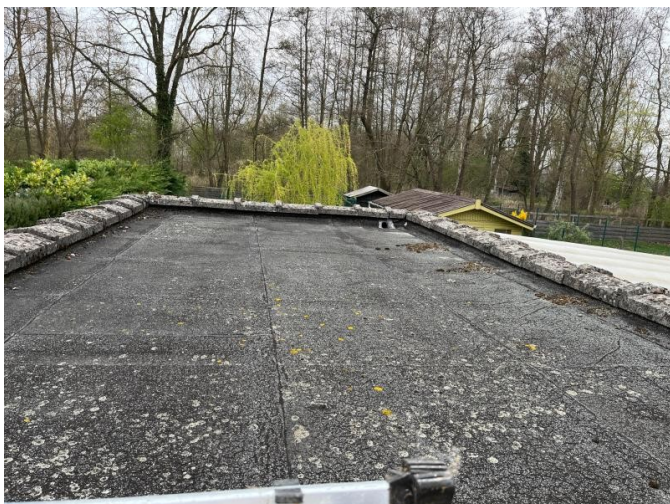
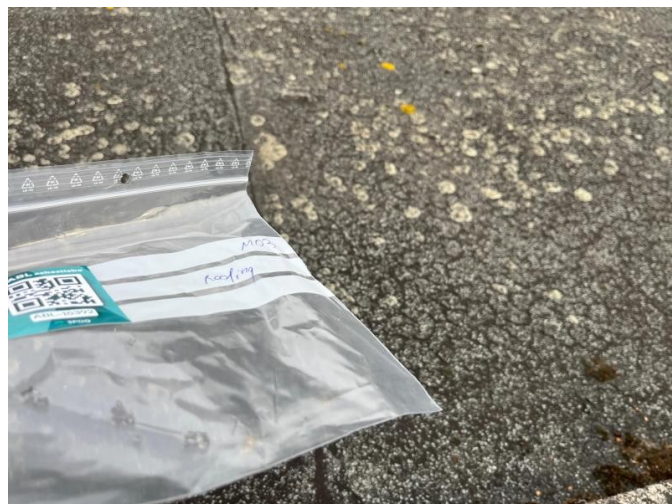
Fiche 8: Dakbedekking - Roofing

Geen asbest

#	Type	Referentie	Resultaat
8.1	Puntmonster	M03	Geen asbest

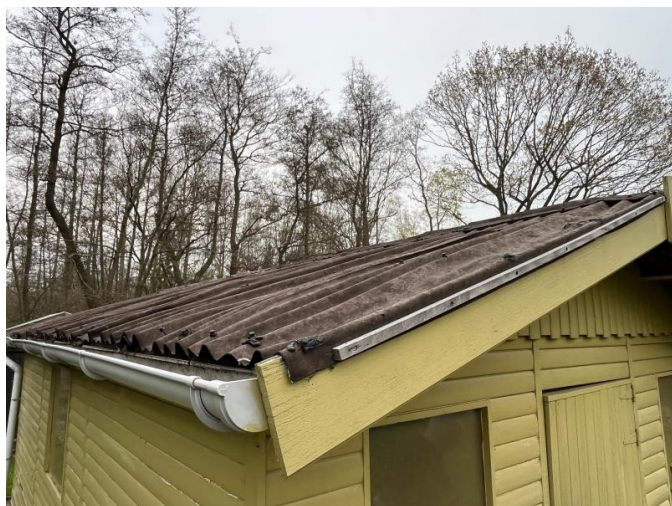
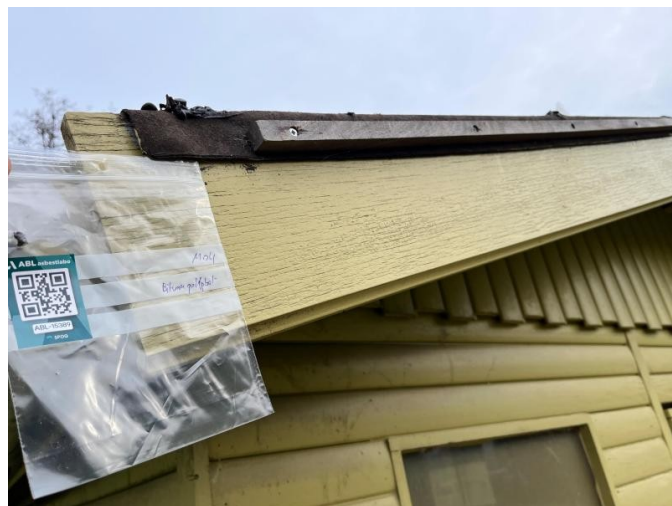
Fiche 9: dakbedekking - golfplaten

Geen asbest

#	Type	Referentie	Resultaat
9.1	Puntmonster	M04	Geen asbest
