Asbestinventarisatetest

Van Benedenlaan 33, 2800 Mechelen

Attestnummer : 20260607-000114.000

Niet-asbestveilig

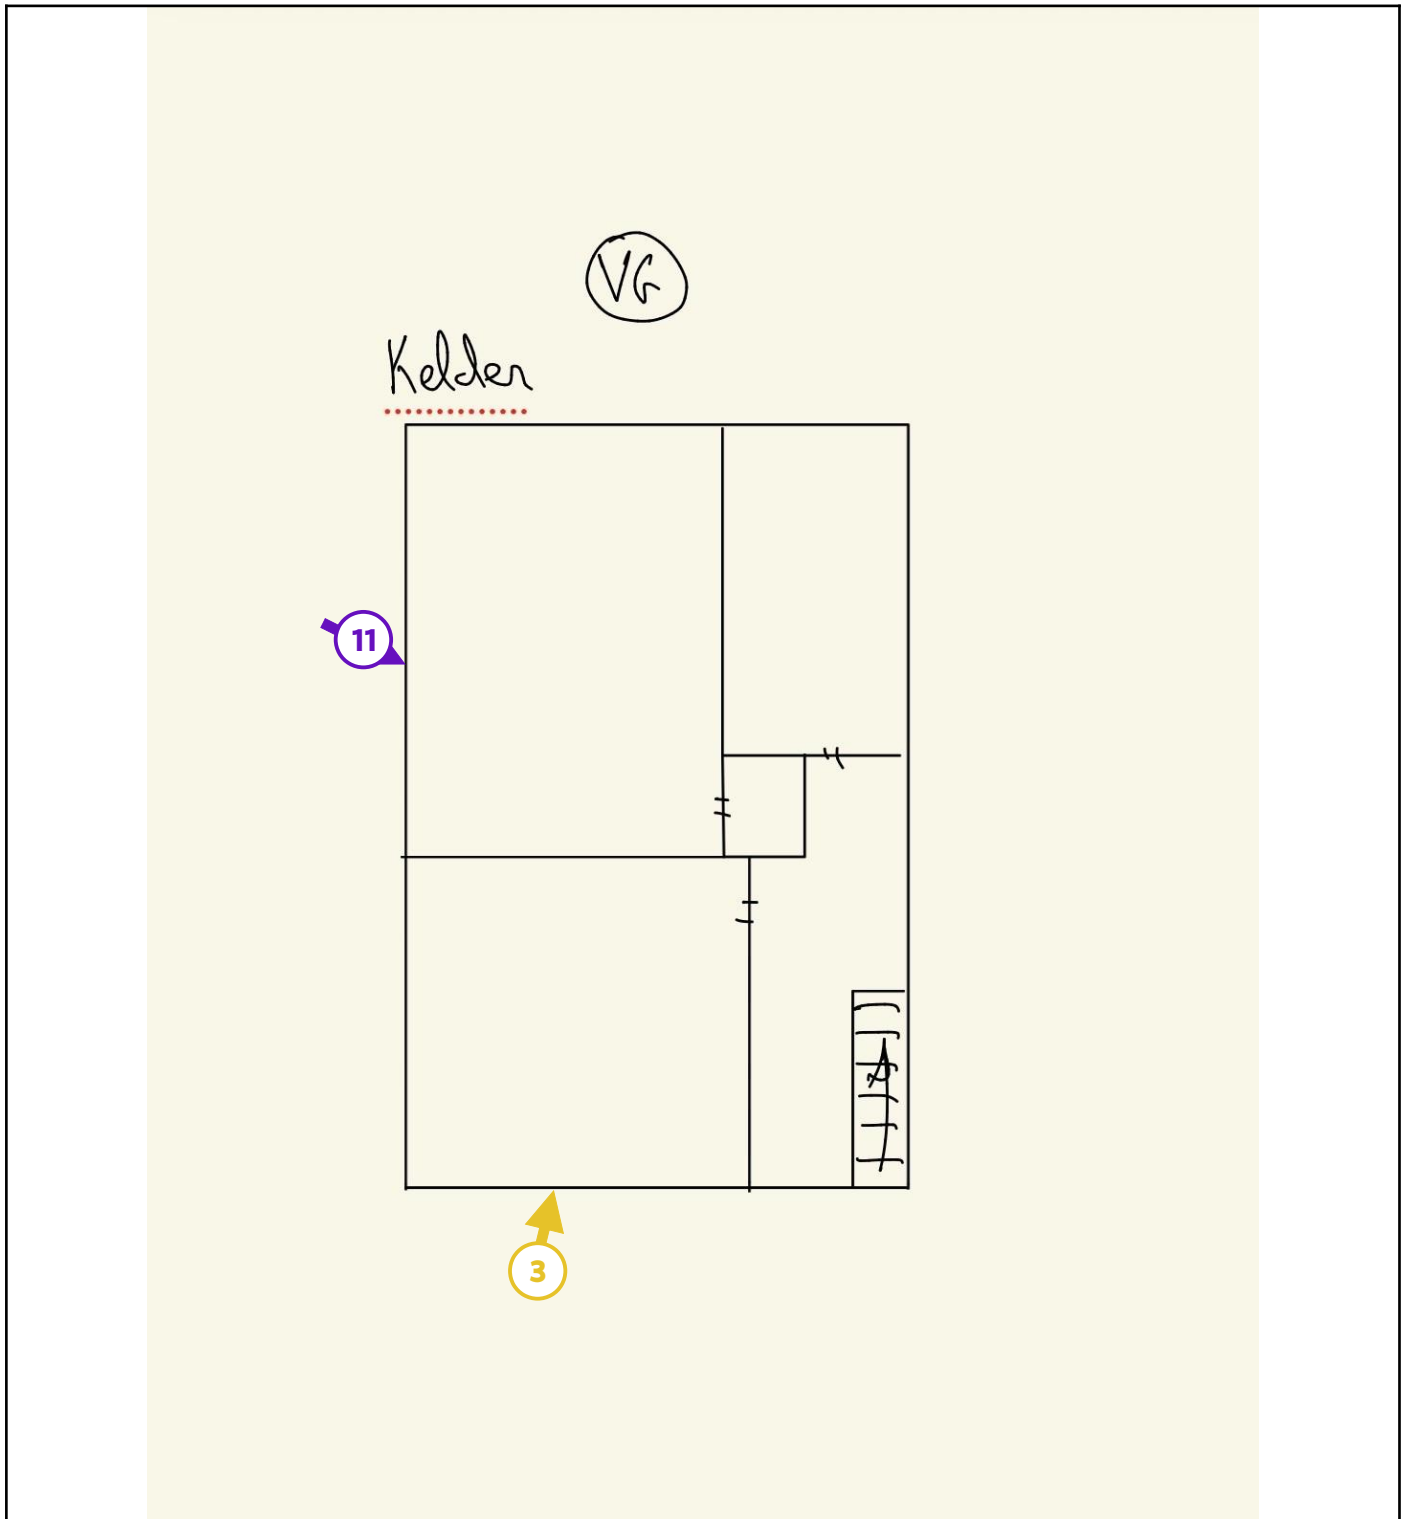
Plan 1.1: Kelder

Beschrijving	Type	Actie
3. Cementbuis	Asbestmateriaal	Zorgvuldig beheren

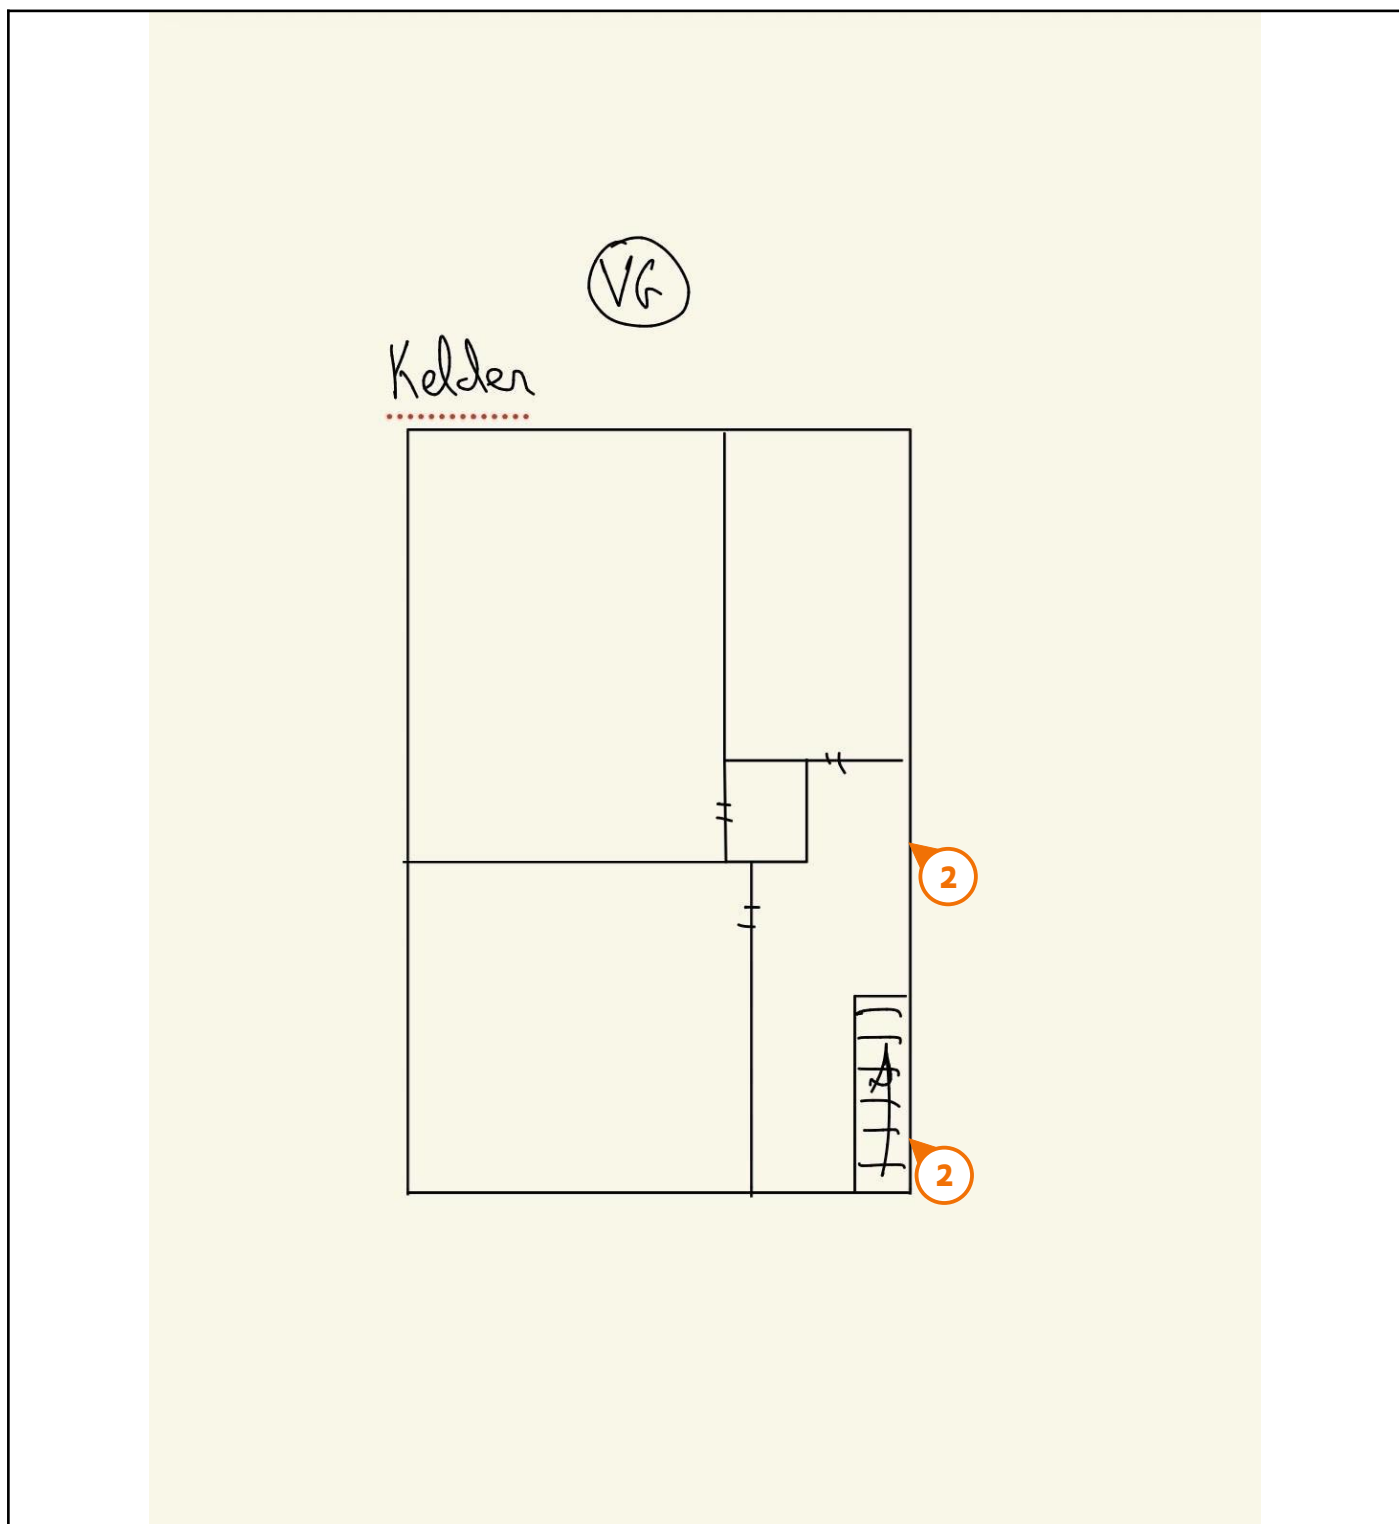
Plan 1.2: Kelder kopie

Beschrijving	Type	Actie
2. Bakeliet	Asbestmateriaal	Verwijderen

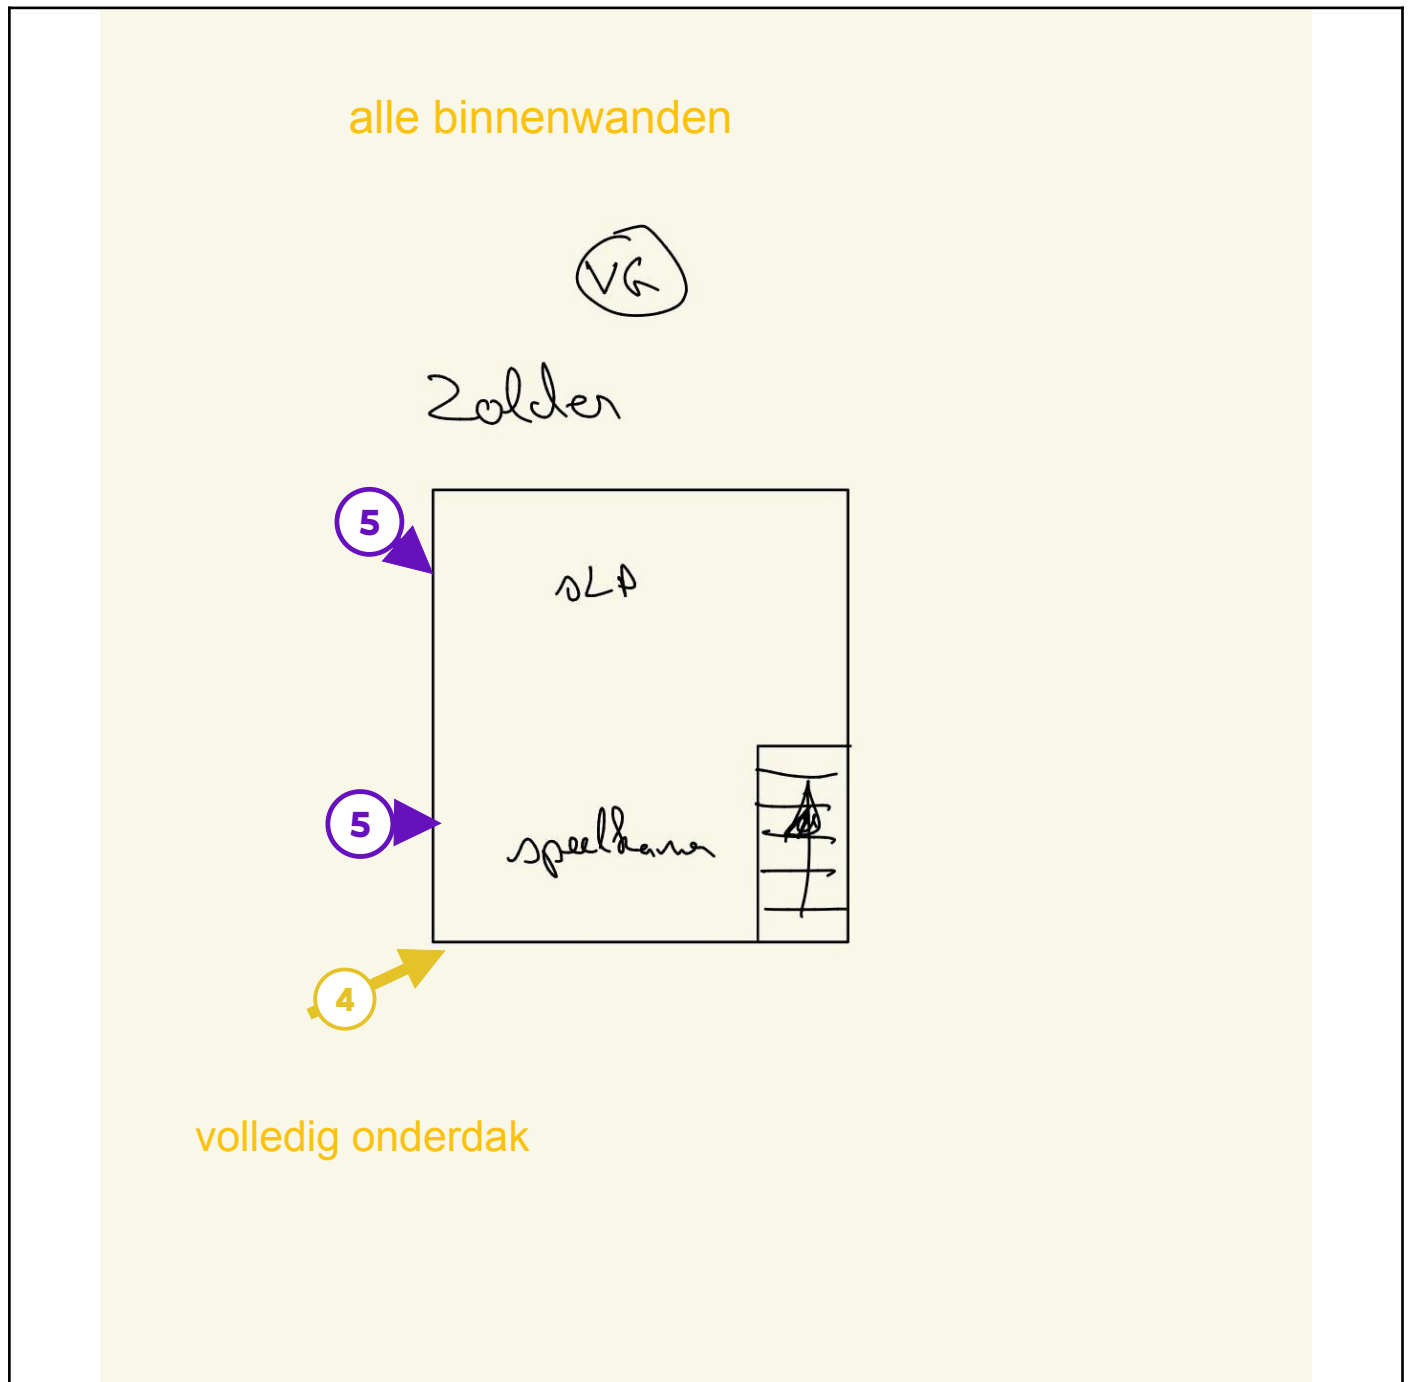
Plan 1.9: Zolder

Beschrijving	Type	Actie
4. Cementbuis (rookgaskanaal)	Asbestmateriaal	Zorgvuldig beheren
5. Schouw	Beperking	-
6. Onderdak (niet waarneembaar)	Beperking	-

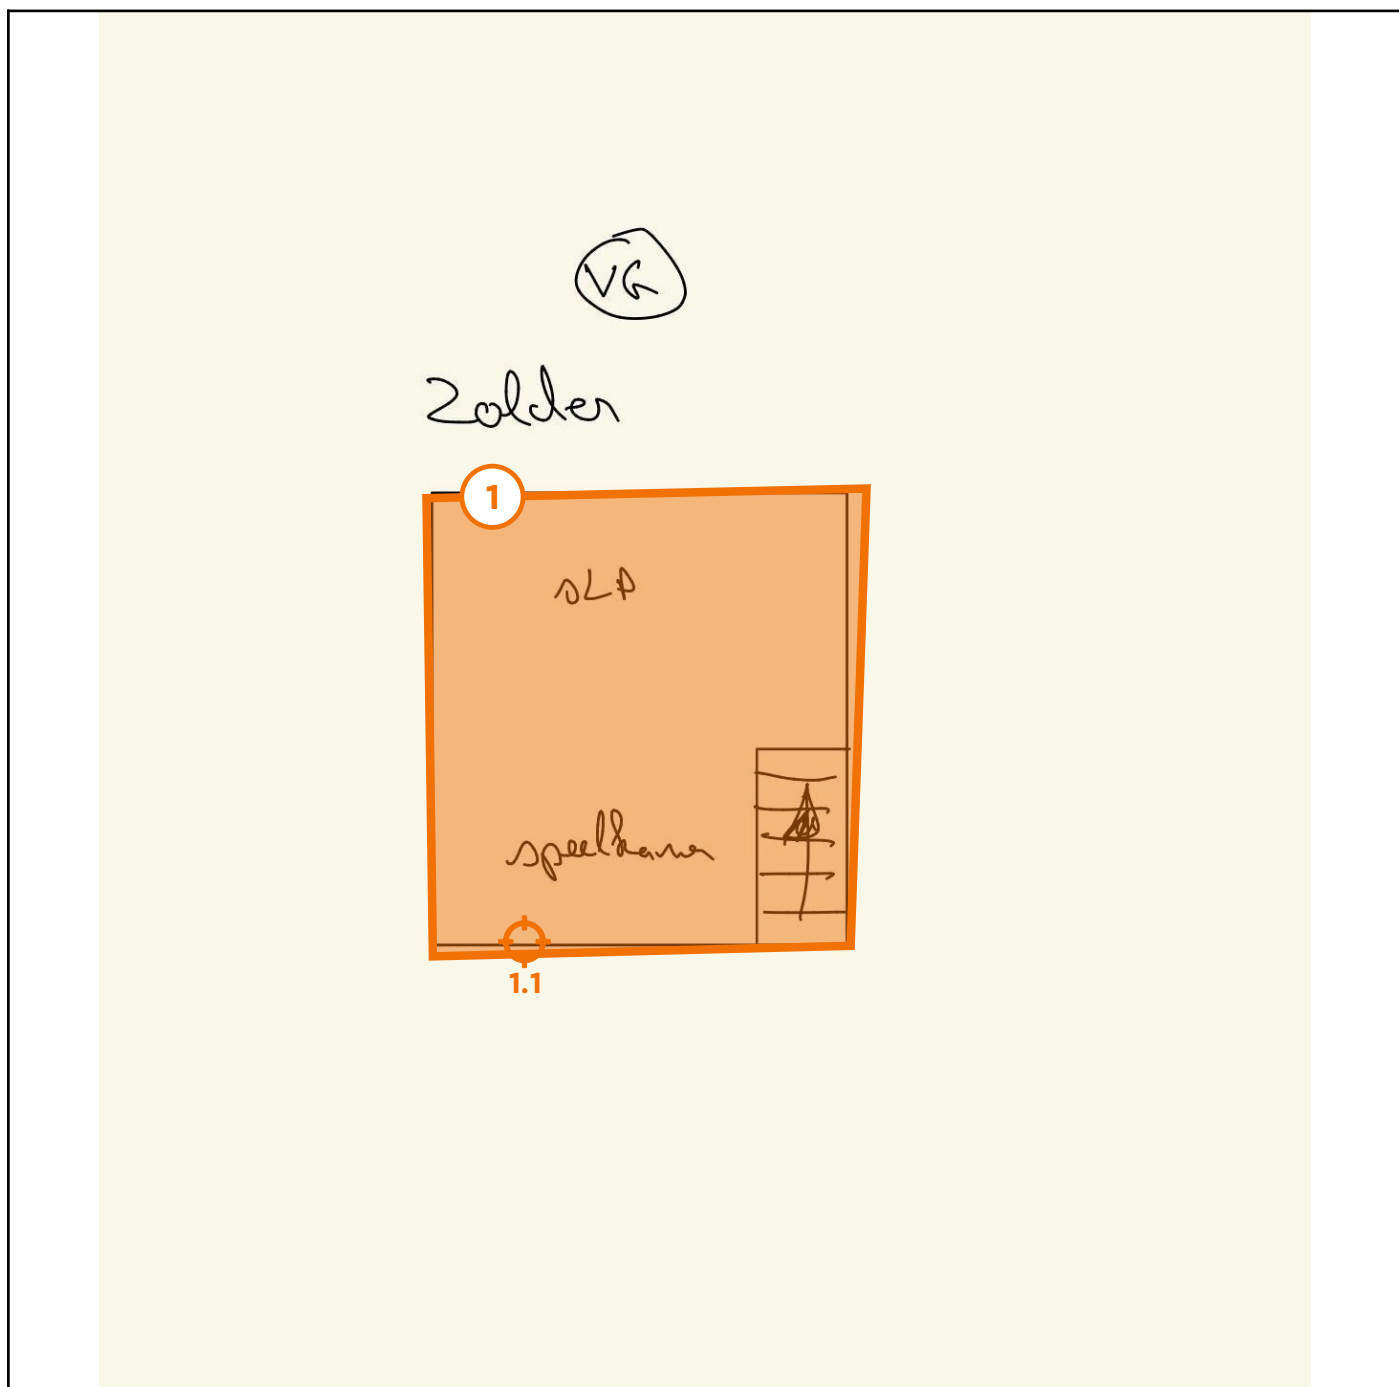
Plan 1.10: Zolder kopie

Beschrijving	Type	Actie
1. Dak bestaande uit leien	Asbestmateriaal	Verwijderen
1.1 Code: ID03	Puntmonster	-

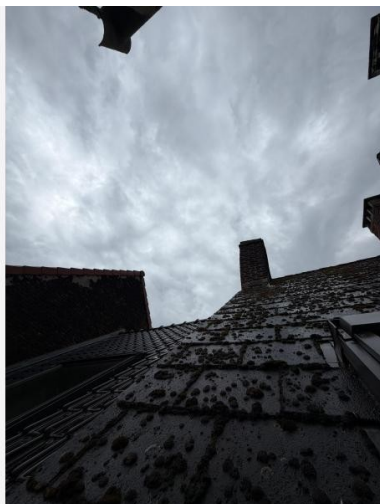
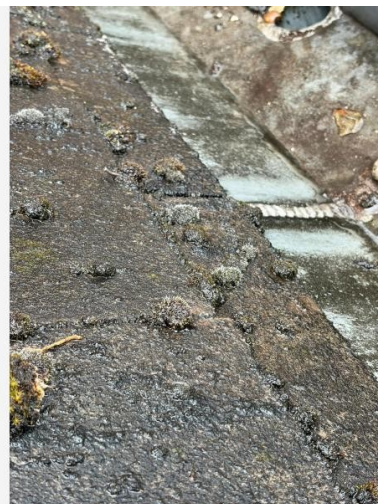
Het asbestmateriaal valt onder de mijlpaal van 2034.

Laag materiaalrisico en/of verlaagde kans op vezelvrijgave

Gebondenheid	Categorie 1: hechtgebonden in oorsprong
Asbestsoort (vezeltype)	Alleen chrysotiel aanwezig
Asbestconcentratie	Laag (< 50%)
Afschermingsgraad van het gehele materiaal	Alleen randen, niet afgeschermd, maar geen contact met binnenluchtstromen
Toestand van het materiaal	Matig beschadigd, matig verweerd

#	Type	Referentie	Resultaat
1.1	Puntmonster	ID03	Chrysotiel

Beschrijving	Dak bestaande uit leien
Omgeving	Buiten
Primaire drager	Schuin dak
Asbestmateriaal	Dak- en gevelbekleding - Lei, shingle
Bindmiddel van asbestmateriaal	Cement
Gebondenheid op basis van bindmiddel	Hecht
Hoeveelheid (oppervlakte - aantal)	<ul style="list-style-type: none">• 70,00 m² - 1 stuk
Totale oppervlakte	70,00 m ²
Eenvoudig bereikbaar	Ja
Bevestigingswijze	<ul style="list-style-type: none">• Geklemd• Genageld, geniet
Identificatiemethode	Een monstername door de asbestdeskundige met laboanalyse door een asbestlabo.
Destructieve handeling voor identificatie	Nee
Opmerking	De hoeveelheid is een zo nauwkeurig mogelijke opmeting. Hieraan kunnen evenwel geen rechten worden ontleend.

- Verwijder dit asbestmateriaal zo snel mogelijk. Volg de toestand goed op.
- Hemelwater dat afspoelt van asbestcement daken of gevels kan asbestdeeltjes bevatten. Gebruik het enkel voor gesloten circuits (bv. spoelen toiletten). Reinig na het vervangen van het dak of de gevel de dakgoten en regenwaterput of -ton om asbesthoudend sediment of slib te verwijderen

- Eenvoudige handelingen: mag via doe-het-zelf of door werknemer(s) met opleidingsattest eenvoudige handelingen
Deze toepassing kan door een aannemer die over een opleidingsattest eenvoudige handelingen beschikt of door een particulier (doe-het-zelf), verwijderd worden indien er geen verhoogd risico op vrijgave van asbestvezels (max. concentratie 0,01 vezels/cm³ - CODEX Art. VI.3-54) ontstaat en de toepassing voorafgaand wordt gefixeerd/bevochtigd; de individuele elementen zonder machinale werktuigen (boormachine, slijpschijf, hogedrukreiniger,...) en zonder breken of gooien een voor een losgemaakt worden; en ten slotte dubbel en luchtdicht verpakt weggevoerd worden naar een erkend afvalpunt (recyclagepark).

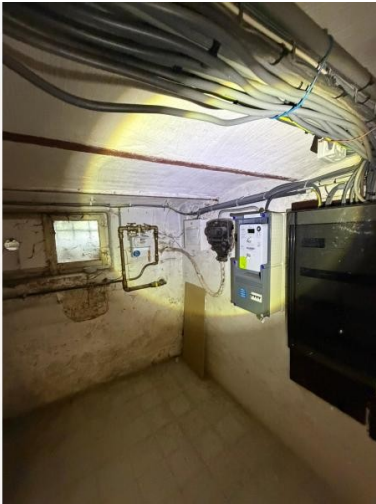
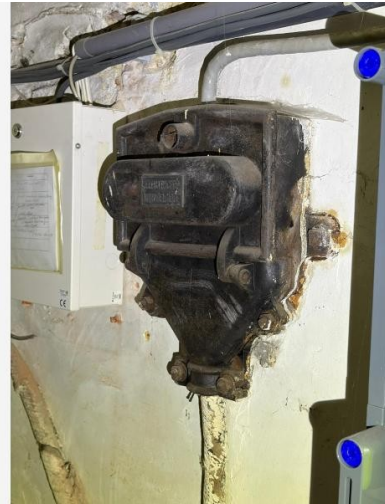
Het asbestmateriaal valt onder de mijlpaal van 2040.

Verhoogd materiaalrisico en/of verhoogde kans op vezelvrijgave

Gebondenheid	Categorie 1: hechtgebonden in oorsprong
Asbestsoort (vezeltype)	Crocidoliet aanwezig
Asbestconcentratie	Laag (< 50%)
Afschermingsgraad van het gehele materiaal	Geheel of deels vrij aan de binnenlucht, maar geen contact met binnenluchtstromen
Toestand van het materiaal	Licht beschadigd, licht verweerd. Intacte calciumsilicaatplaat of materiaal met categorie 3-gebondenheid

Beschrijving	Bakeliet
Omgeving	Binnen
Primaire drager	Communicatie en elektrische infrastructuur en uitrusting
Asbestmateriaal	Plaat, paneel, tablet - Type Bakeliet
Bindmiddel van asbestmateriaal	Kunststof of -hars
Gebondenheid op basis van bindmiddel	Hecht
Hoeveelheid (oppervlakte - dikte - aantal)	<ul style="list-style-type: none"> • 0,10 m² - 1,00 cm - 1 stuk
Totaal volume	0,001 m ³
Eenvoudig bereikbaar	Ja
Bevestigingswijze	<ul style="list-style-type: none"> • Geschroefd
Identificatiemethode	<p>De asbestdeskundige beoordeelt het materiaal als asbestverdacht en dus asbesthoudend, en dit zonder monstername.</p> <p>Motivatie: De monstername brengt andere schade aan dan schade die inherent is aan de monstername.</p>
Destructieve handeling voor identificatie	Nee
Opmerking	De hoeveelheid is een zo nauwkeurig mogelijke opmeting. Hieraan kunnen evenwel geen rechten worden ontleend. Monstername niet uitgevoerd wegens risico op beschadiging van een elektrisch component en mogelijke blootstelling aan spanning of storingen in de elektrische installatie.

- Zorg voor een veilig beheer. Vermijd het beschadigen van het asbestmateriaal. Controleer de toestand jaarlijks op wijzigingen.
- Voer bijkomende staalname(s) uit.

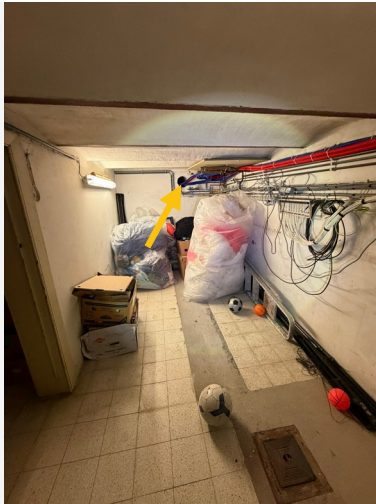
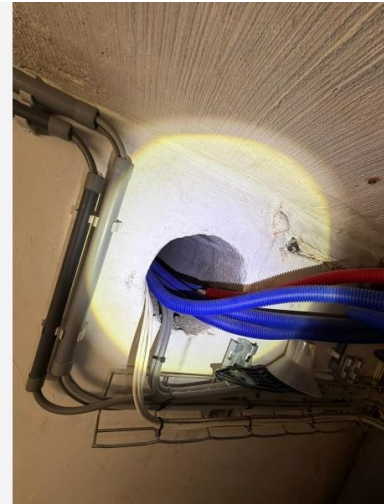
Het asbestmateriaal valt onder de mijlpaal van 2040.

Eindbeoordeling materiaalrisico	Laag materiaalrisico en/of verlaagde kans op vezelvrijgave
---------------------------------	--

Gebondenheid	Categorie 1: hechtgebonden in oorsprong
Asbestsoort (vezeltype)	Alleen chrysotiel aanwezig
Asbestconcentratie	Laag (< 50%)
Afschermingsgraad van het gehele materiaal	Geheel of deels vrij aan de binnenlucht, maar geen contact met binnenluchtstromen
Toestand van het materiaal	Licht beschadigd, licht verweerd. Intacte calciumsilicaatplaat of materiaal met categorie 3-gebondenheid

Beschrijving	Cementbuis
Omgeving	Binnen
Primaire drager	Schacht-koker (technisch)
Asbestmateriaal	Buis, koker, leiding, pijp, doorvoer
Bindmiddel van asbestmateriaal	Cement
Gebondenheid op basis van bindmiddel	Hecht
Hoeveelheid (lengte - omtrek - dikte - aantal)	<ul style="list-style-type: none">• 3,00 m - 35,00 cm - 1,00 cm - 1 stuk
Totaal volume	0,011 m ³
Eenvoudig bereikbaar	Ja
Bevestigingswijze	<ul style="list-style-type: none">• Verlijmd, ingegoten, versmeerd
Identificatiemethode	<p>De asbestdeskundige beoordeelt het materiaal als asbestverdacht en dus asbesthoudend, en dit zonder monstername.</p> <p>Motivatie: De monstername brengt andere schade aan dan schade die inherent is aan de monstername.</p>
Destructieve handeling voor identificatie	Nee
Opmerking	De precieze lengte is onbekend. Deze loopt onder de grond en de totale lengte is onbekend.

- Zorg voor een veilig beheer. Vermijd het beschadigen van het asbestmateriaal. Controleer de toestand jaarlijks op wijzigingen.

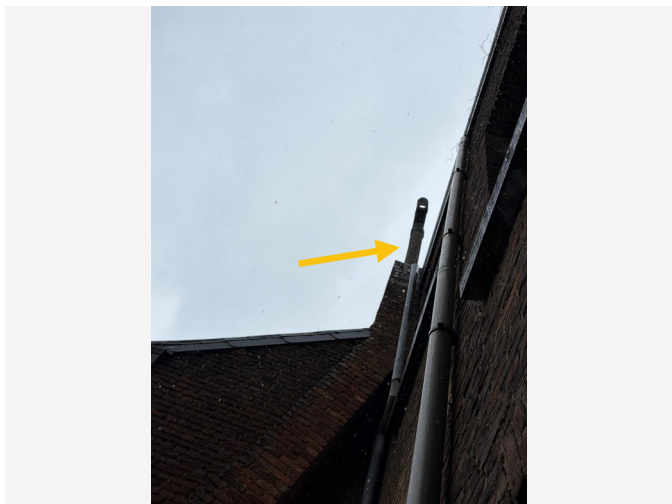
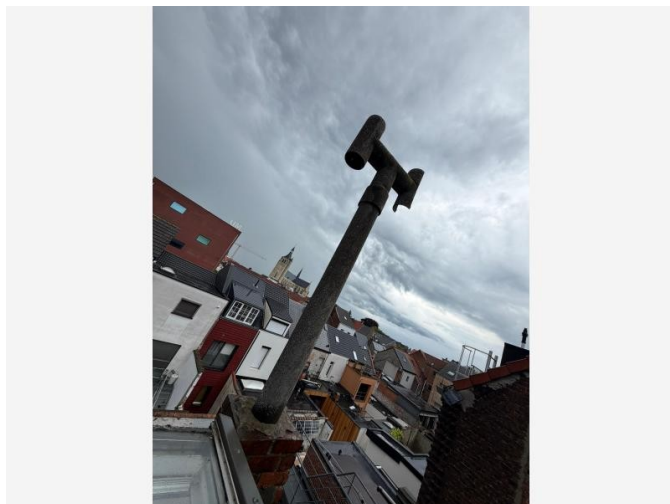
Het asbestmateriaal valt onder de mijlpaal van 2040.

Laag materiaalrisico en/of verlaagde kans op vezelvrijgave

Gebondenheid	Categorie 1: hechtgebonden in oorsprong
Asbestsoort (vezeltype)	Alleen chrysotiel aanwezig
Asbestconcentratie	Laag (< 50%)
Afschermingsgraad van het gehele materiaal	Geheel of deels vrij aan de binnenlucht, maar geen contact met binnenluchtstromen
Toestand van het materiaal	Licht beschadigd, licht verweerd. Intacte calciumsilicaatplaat of materiaal met categorie 3-gebondenheid

Beschrijving	Cementbuis (rookgaskanaal)
Omgeving	Binnen
Primaire drager	Schacht-koker (technisch)
Asbestmateriaal	Buis, koker, leiding, pijp, doorvoer
Bindmiddel van asbestmateriaal	Cement
Gebondenheid op basis van bindmiddel	Hecht
Hoeveelheid (lengte - omtrek - dikte - aantal)	<ul style="list-style-type: none">• 2,00 m - 40,00 cm - 4,00 cm - 1 stuk
Totaal volume	0,032 m ³
Eenvoudig bereikbaar	Ja
Bevestigingswijze	<ul style="list-style-type: none">• Verlijmd, ingegoten, versmeerd
Identificatiemethode	<p>De asbestdeskundige beoordeelt het materiaal als asbestverdacht en dus asbesthoudend, en dit zonder monstername.</p> <p>Motivatie: Er is een onderzoeksbeperking die monstername verhindert; De ruimte of het materiaal bevindt zich hoger dan 3,5 meter vanaf een vaste ondergrond.</p>
Destructieve handeling voor identificatie	Nee
Opmerking	De precieze lengte is onbekend.

- Zorg voor een veilig beheer. Vermijd het beschadigen van het asbestmateriaal. Controleer de toestand jaarlijks op wijzigingen.

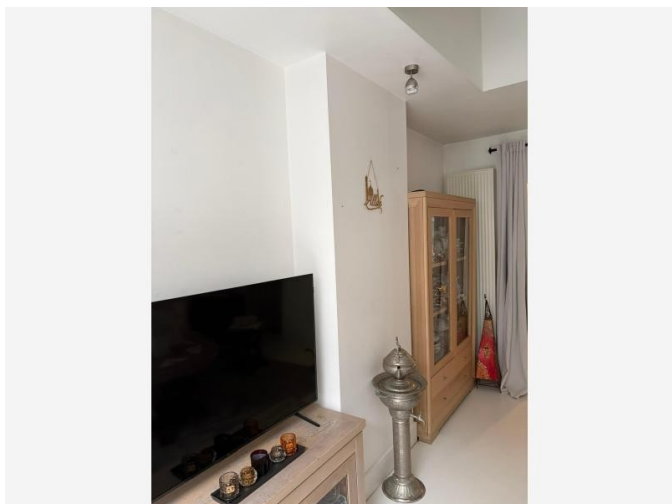
Situeringfoto

Tijdelijke beperking

Reden: Geen toegang

Uitleg van de asbestdeskundige: Het is niet mogelijk om de schouw langs de binnenkant te controleren.

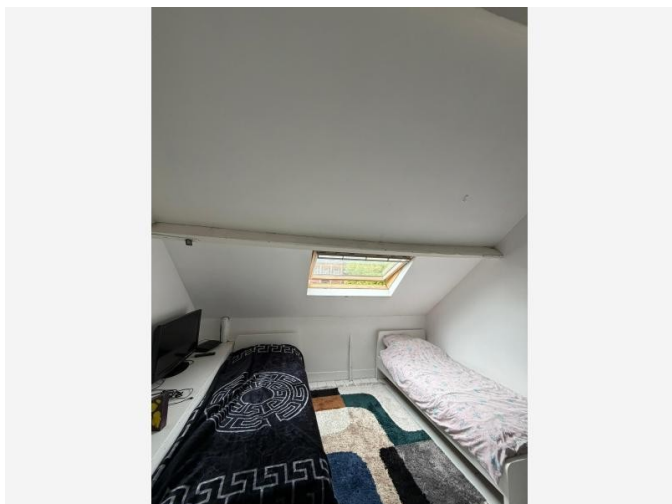
Situeringfoto

Tijdelijke beperking

Reden: Niet waarneembaar

Uitleg van de asbestdeskundige: Het onderdak is niet waarneembaar. Op dit ogenblik kan hiervoor in de databank geen adviesfiche voor opgesteld worden.

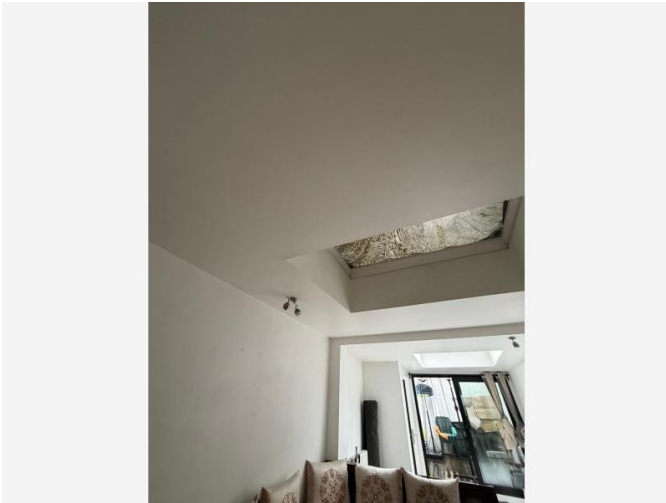
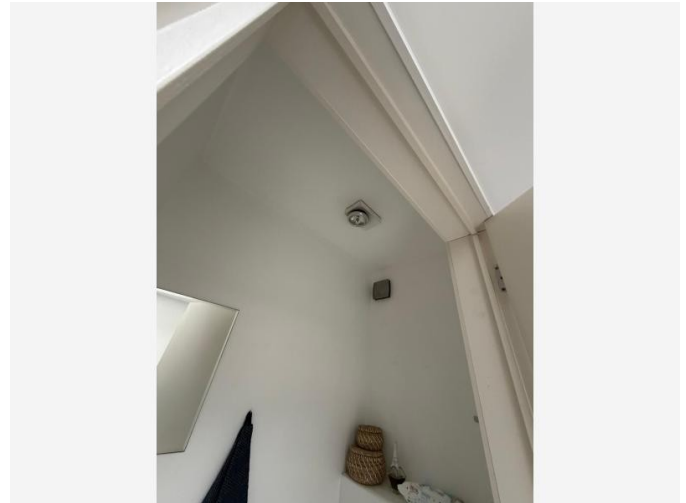
De plafonds werden afgewerkt met niet-asbestverdachte voorzetpanelen die inspectie van de bedekte structuur (opbouw, pleisterwerk) verhinderen.

Basis voor advies	De asbestdeskundige beoordeelt het materiaal als niet-asbestverdacht.
Primaire drager	Plafond

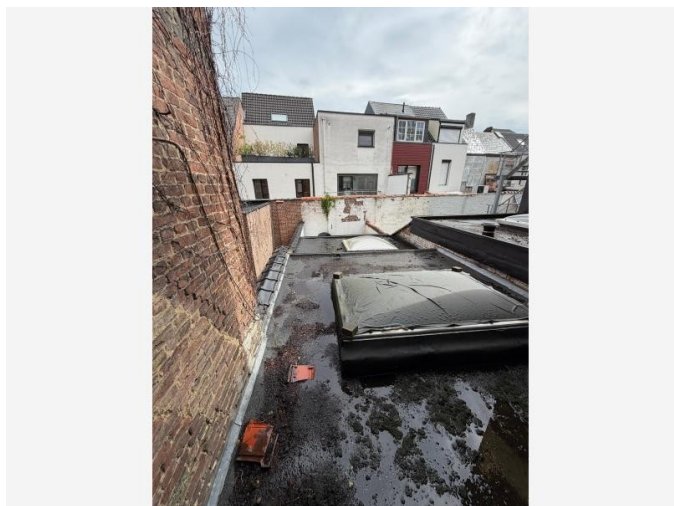
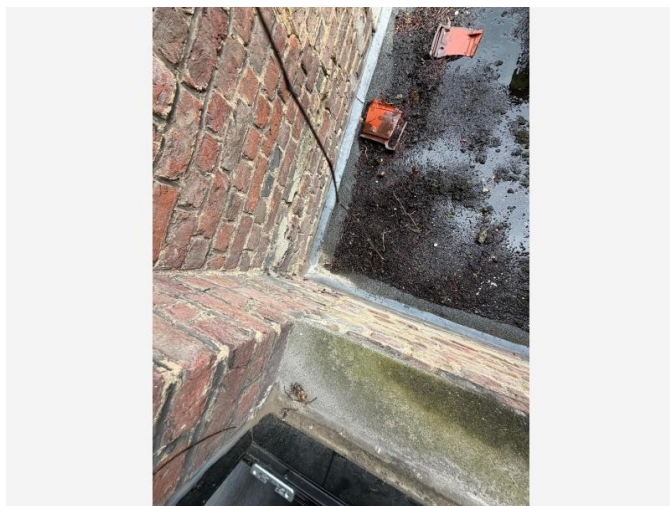
Fiche 8: Roofing

Geen asbest

#	Type	Referentie	Resultaat
8.1	Puntmonster	ID04	Geen asbest

Beschrijving	Roofing
Omgeving	Buiten
Primaire drager	Plat dak
Bindmiddel van materiaal	Bitumen (roofing, teer, asfalt)
Gebondenheid op basis van bindmiddel	Hecht
Hoeveelheid (oppervlakte - aantal)	<ul style="list-style-type: none">• 45,00 m² - 1 stuk
Totale oppervlakte	45,00 m ²
Identificatiemethode	Een monstername door de asbestdeskundige met laboanalyse door een asbestlabo.
Destructieve handeling voor identificatie	Nee
Opmerking	Staalname tot op de eventuele onderliggende lagen is niet mogelijk zonder uitbreiding naar een destructief onderzoek.

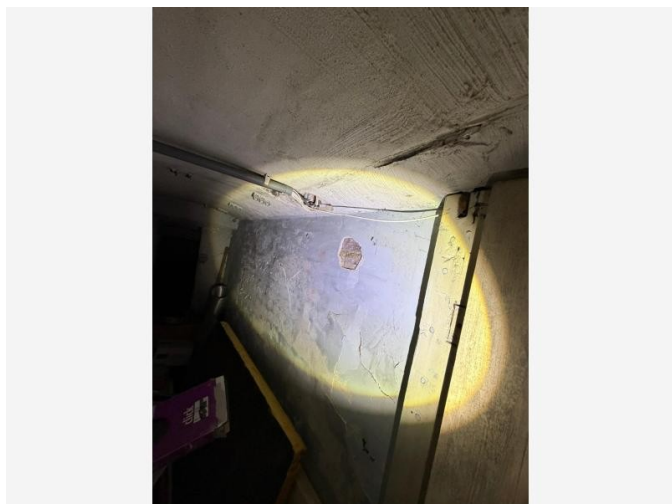
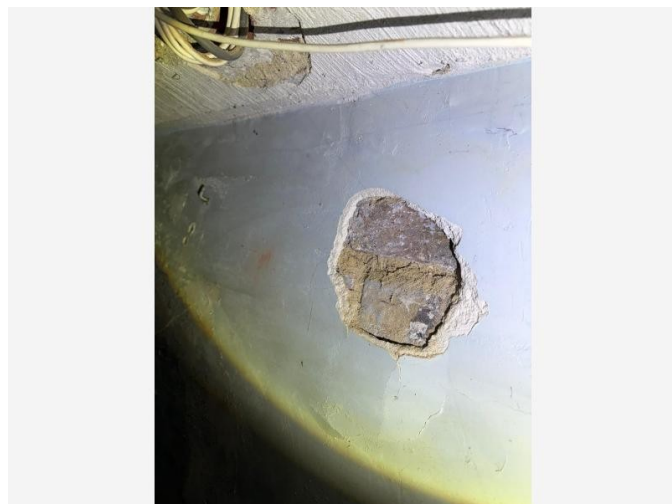
Fiche 9: Pleisterwerk wanden

Geen asbest

#	Type	Referentie	Resultaat
9.1	Mengmonster	ID01	Geen asbest

Beschrijving	Pleisterwerk wanden
Omgeving	Binnen
Primaire drager	Binnenwand
Bindmiddel van materiaal	Gips - kalk
Gebondenheid op basis van bindmiddel	Niet-hechtgebonden
Hoeveelheid (oppervlakte - dikte - aantal)	• 200,00 m ² - 1,00 cm - 1 stuk
Totaal volume	2,00 m ³
Identificatiemethode	Een monstername door de asbestdeskundige met laboanalyse door een asbestlabo.
Destructieve handeling voor identificatie	Nee
Opmerking	De hoeveelheid is een zo nauwkeurig mogelijke opmeting. Hieraan kunnen evenwel geen rechten worden ontleend. Waar mogelijk, wordt staalname uitgevoerd conform het inspectieprotocol: in een droge ruimte zoals een slaapkamer, in een natte ruimte zoals een keuken of badkamer, in een traphal en in een stookruimte.

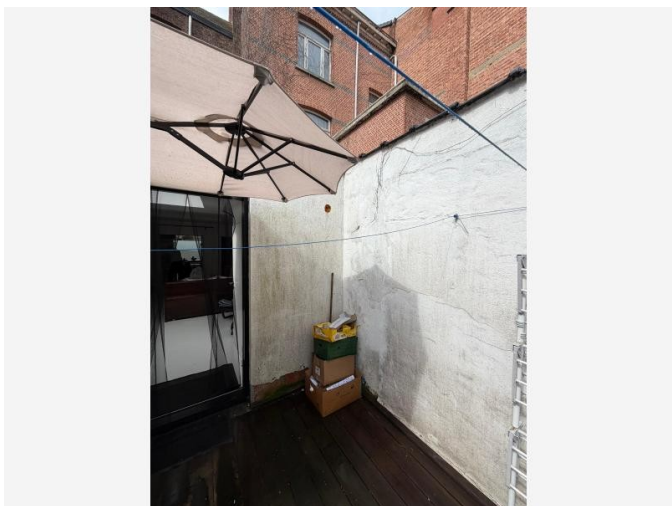
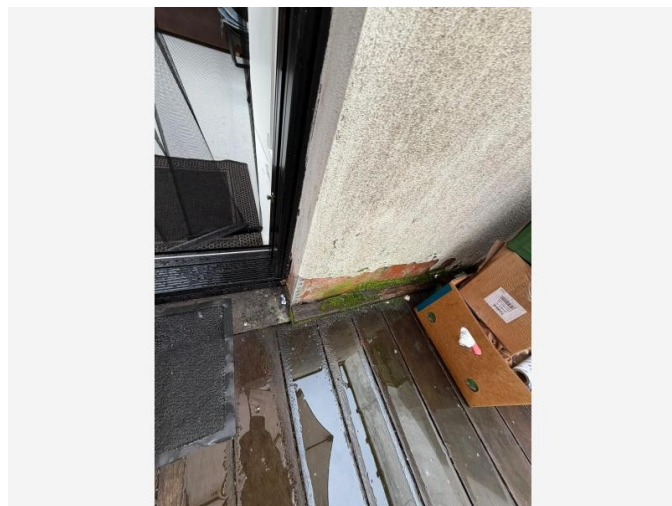
Geen asbest

#	Type	Referentie	Resultaat
10.1	Puntmonster	ID02	Geen asbest

Beschrijving	Crepi gevels
Omgeving	Buiten
Primaire drager	Wand buitenschil
Bindmiddel van materiaal	Cement
Gebondenheid op basis van bindmiddel	Hecht
Hoeveelheid (oppervlakte - aantal)	• 15,00 m ² - 1 stuk
Totale oppervlakte	15,00 m ²
Identificatiemethode	Een monstername door de asbestdeskundige met laboanalyse door een asbestlabo.
Destructieve handeling voor identificatie	Nee
Opmerking	De hoeveelheid is een zo nauwkeurig mogelijke opmeting. Hieraan kunnen evenwel geen rechten worden ontleend.
