Asbestinventarisatetest

Elewijtsesteenweg 120, 1980 Zemst

Attestnummer : 20260331-000106.000

Uitgegeven op : 31.03.2026

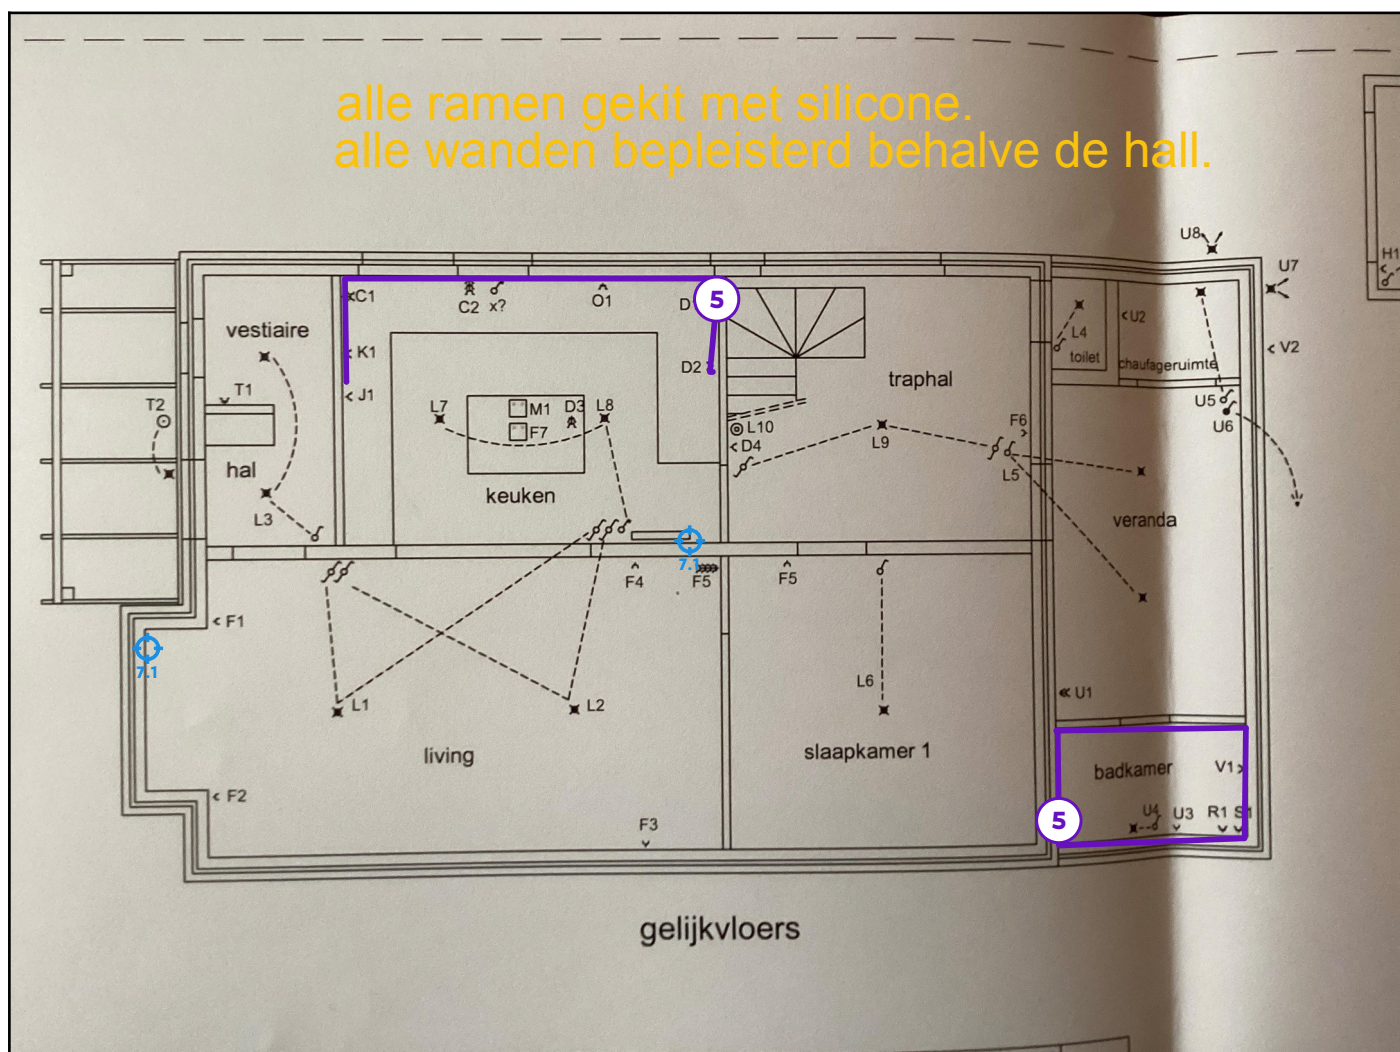
Plan 1.1: Gelijkvloers

Beschrijving	Type	Actie
5. Tegellijn achter wandtegels & plinten	Advies	-
7. Pleisterwerk wanden	Geen asbest	-
7.1 Code: M01	Mengmonster	-
11. Afdichtingsmateriaal (mastiek,kit,..) aan schrijnwerk - Niet verdacht	Overige ruimte of materiaal	-

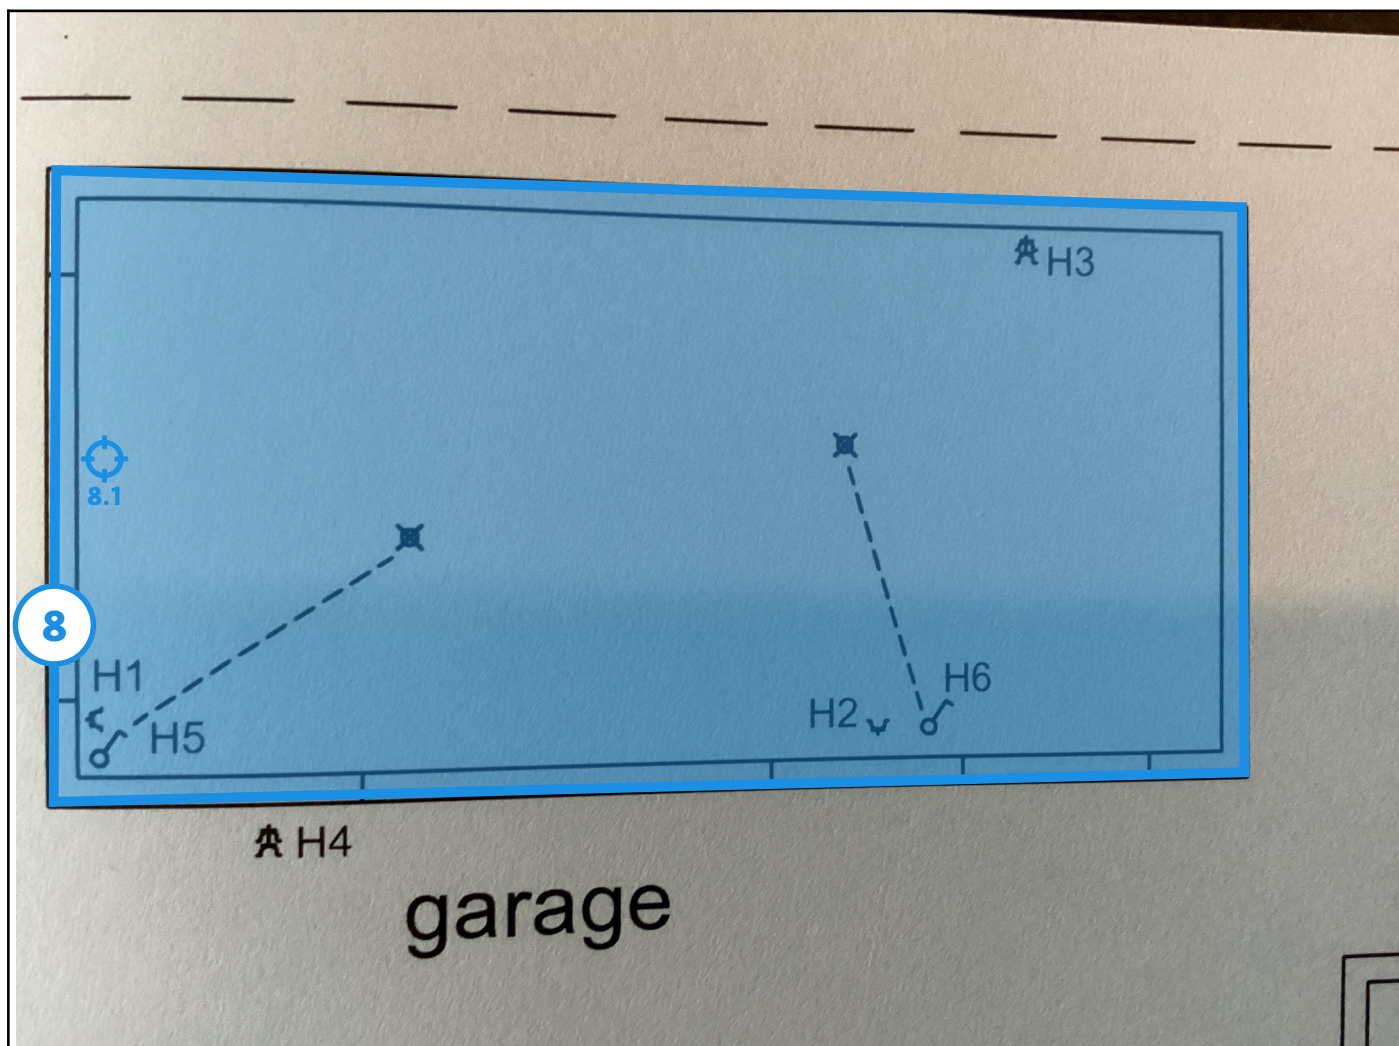
Plan 2.1: Garage

Beschrijving	Type	Actie
8. Dakbedekking - Roofing	Geen asbest	-
8.1 Code: M03	Puntmonster	-

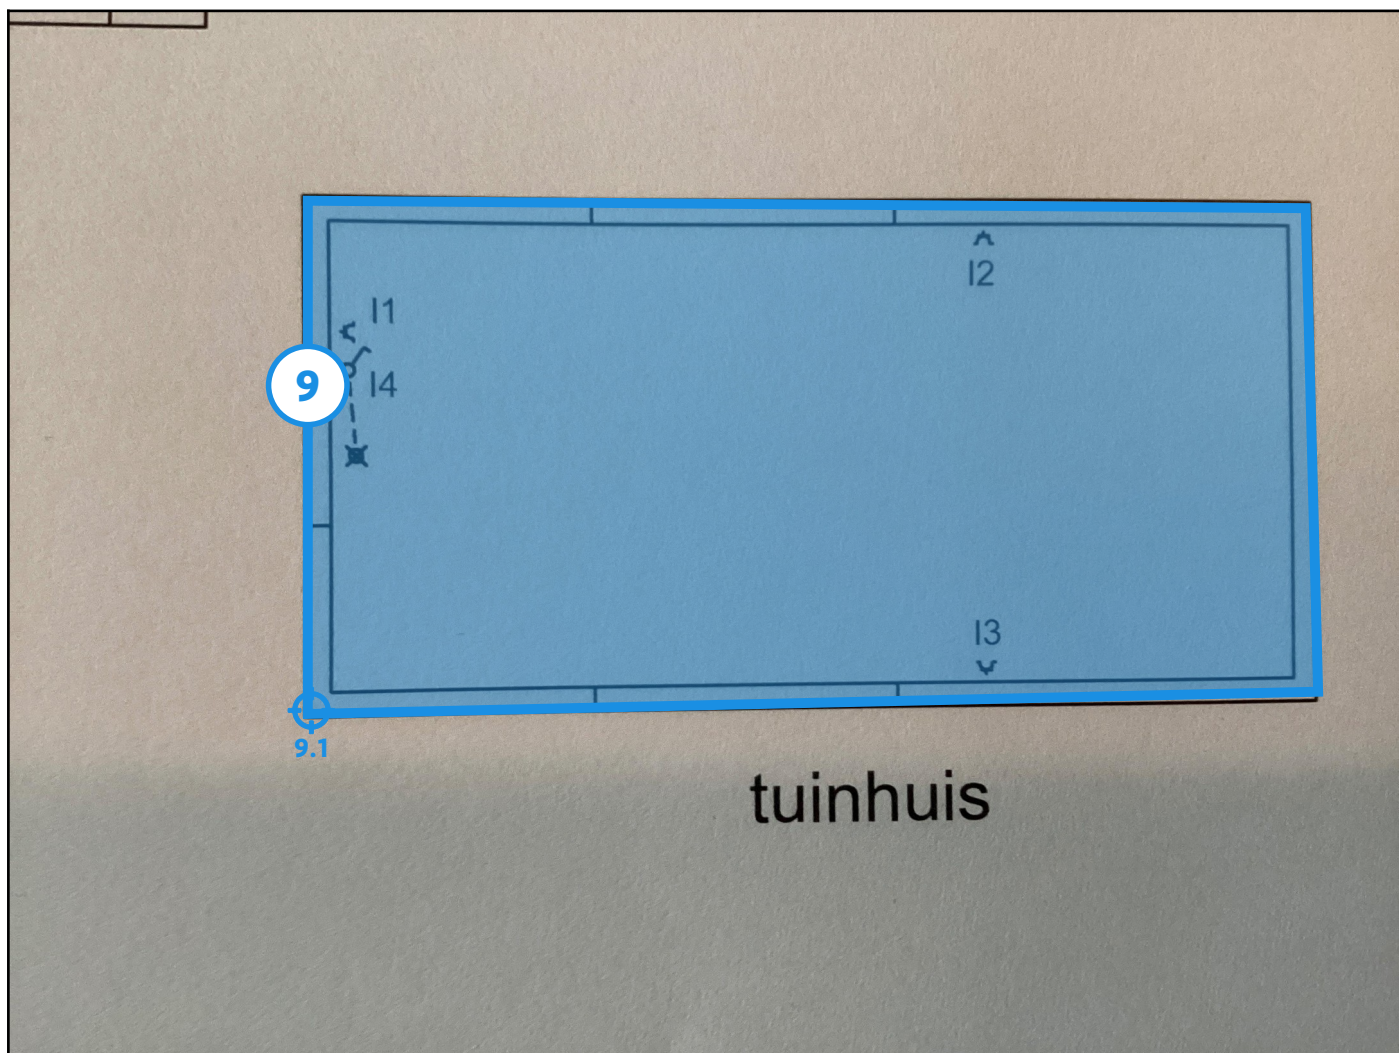
Plan 3.1: Tuinhuis

Beschrijving	Type	Actie
9. dakbedekking - golfplaten	Geen asbest	-
9.1 Code: M04	Puntmonster	-

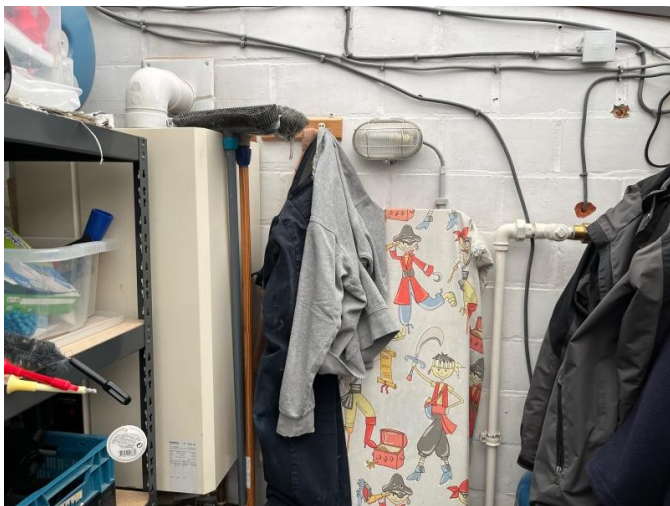
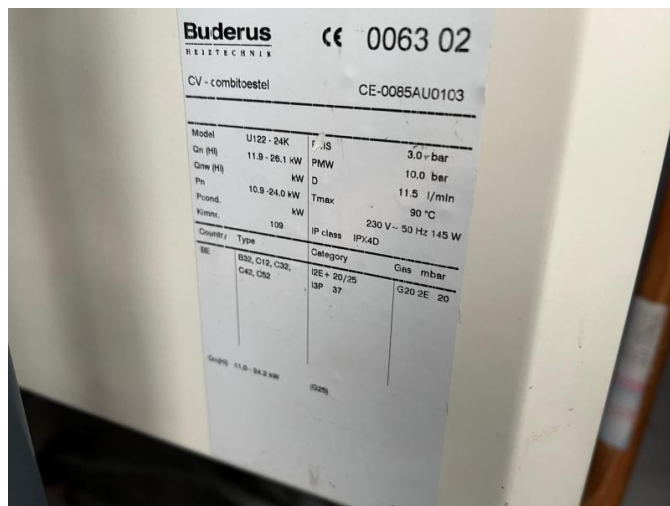
Beschrijving	Notitie	Terug te vinden op plannen
Fiche 10: Niet-asbestverdachte stookketel	De volgende materialen aan onderdelen van een centrale verwarming werden vastgesteld als niet-asbestverdacht, nl stookketel	-
Fiche 11: Afdichtingsmateriaal (mastiek,kit,...) aan schrijnwerk - Niet verdacht	Het aanwezig afkittingsmateriaal is niet asbest-verdacht.	Plan 1.1: Gelijkvloers
Fiche 12: Valse wand(en) gipskarton platen/hout/pvc	De valse wand(en) bestaat(bestaan) uit niet-asbestverdachte gipskarton platen. Zonder destructie is het niet mogelijk om na te gaan of er asbestverdachte materialen aanwezig zijn achter de valse wand(en).	Plan 1.6: Verdieping
Fiche 13: Dakbedekking - niet verdacht		Plan 1.7: Hoofdgebouw plan
Fiche 14: Plafondafwerking in gipskarton/hout/pvc	Het plafond bestaat uit niet-asbestverdachte gipskartonplaten/hout-/pvc platen . Zonder destructie is het niet mogelijk om na te gaan of er asbestverdachte materialen aanwezig zijn achter de gipskartonplaten/hout-/pvc platen.	Plan 1.2: Gelijkvloers Plan 1.5: Verdieping

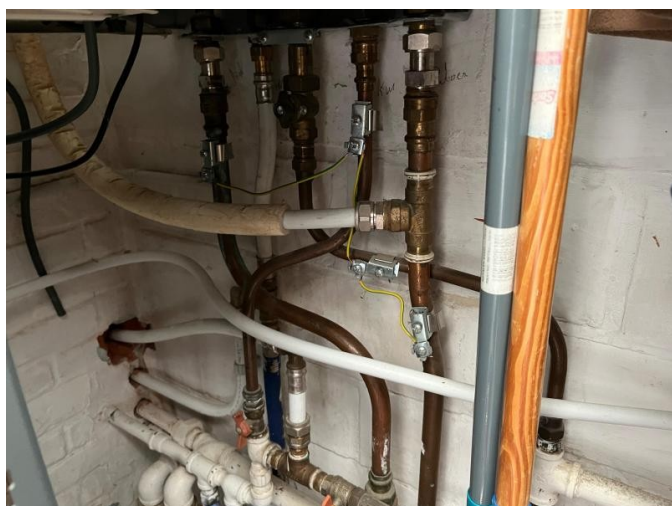
Beschrijving	Notitie	Terug te vinden op plannen
Fiche 15: Leidingisolatie - niet aanwezig	Geen leidingisolatie aanwezig.	-
Fiche 16: Liftinfrastructuur - niet aanwezig		-
Fiche 17: Onderdak- niet aanwezig	Geen asbestverdachte materialen onder de dakbedekking (onderdak,...) aanwezig.	-
