Asbestinventarisatetest

Van Benedenlaan 33, 2800 Mechelen

Attestnummer : 20260607-000114.000

Niet-asbestveilig

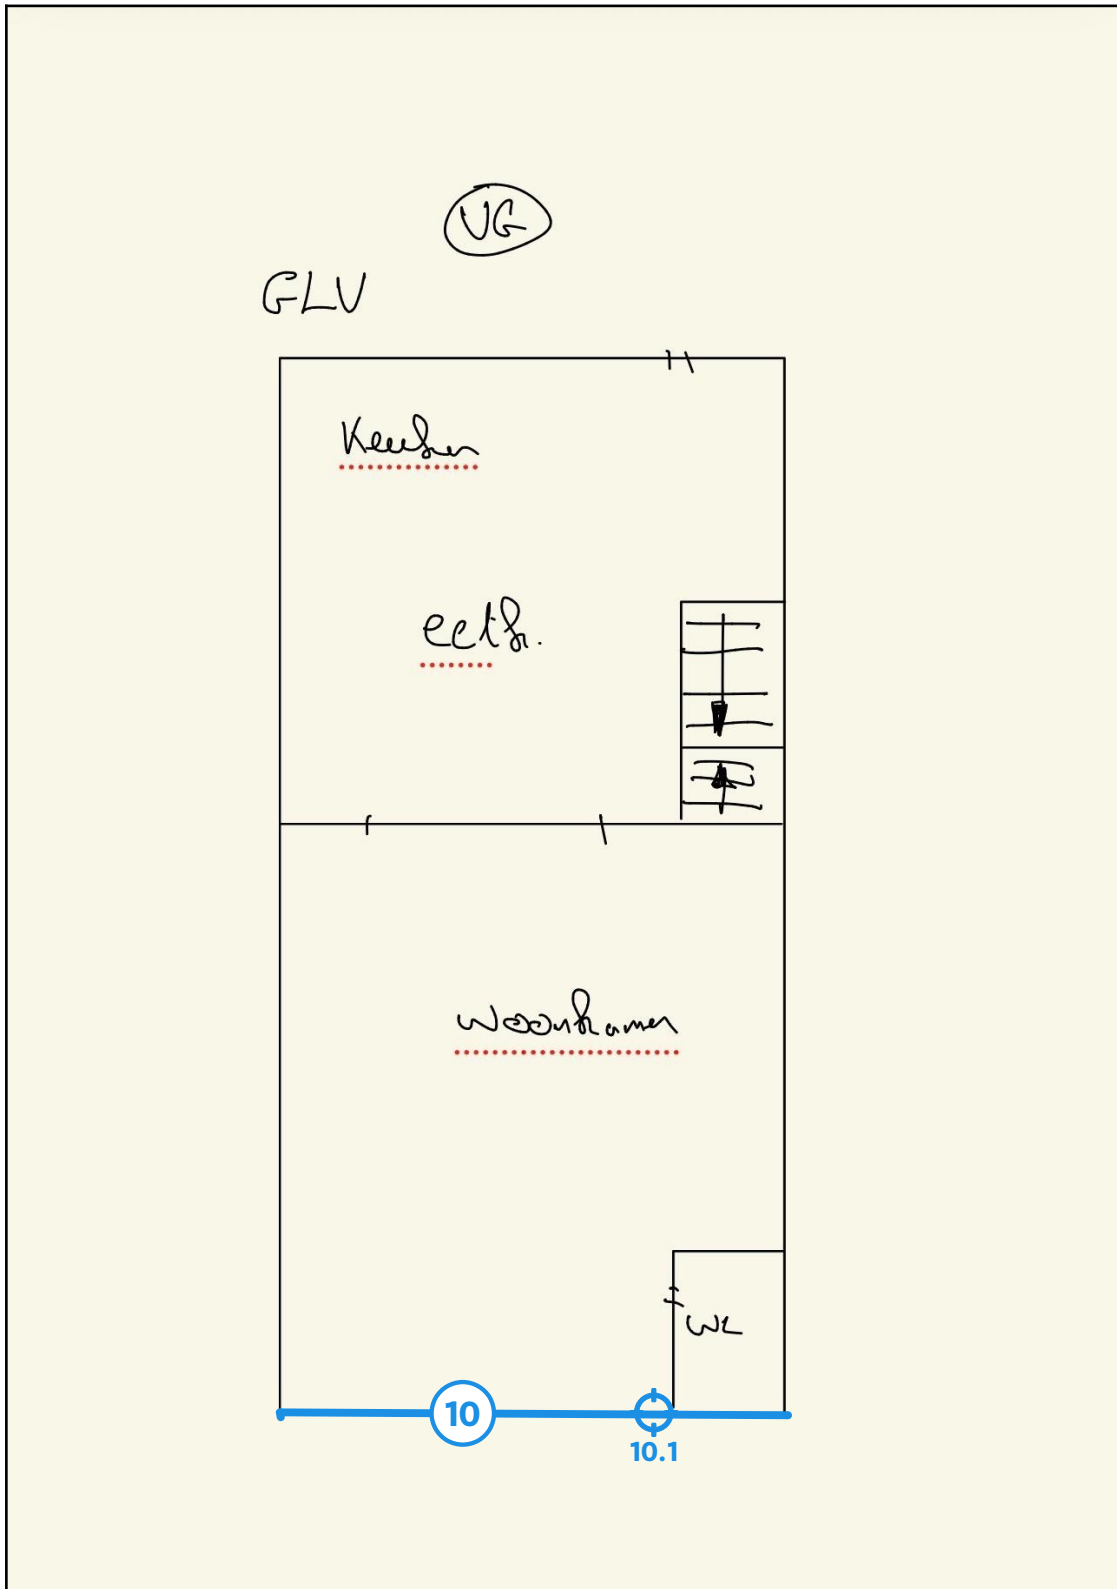
Plan 1.3: Glv

10. Crepi gevels	Geen asbest	-
10.1 Code: ID02	Puntmonster	-

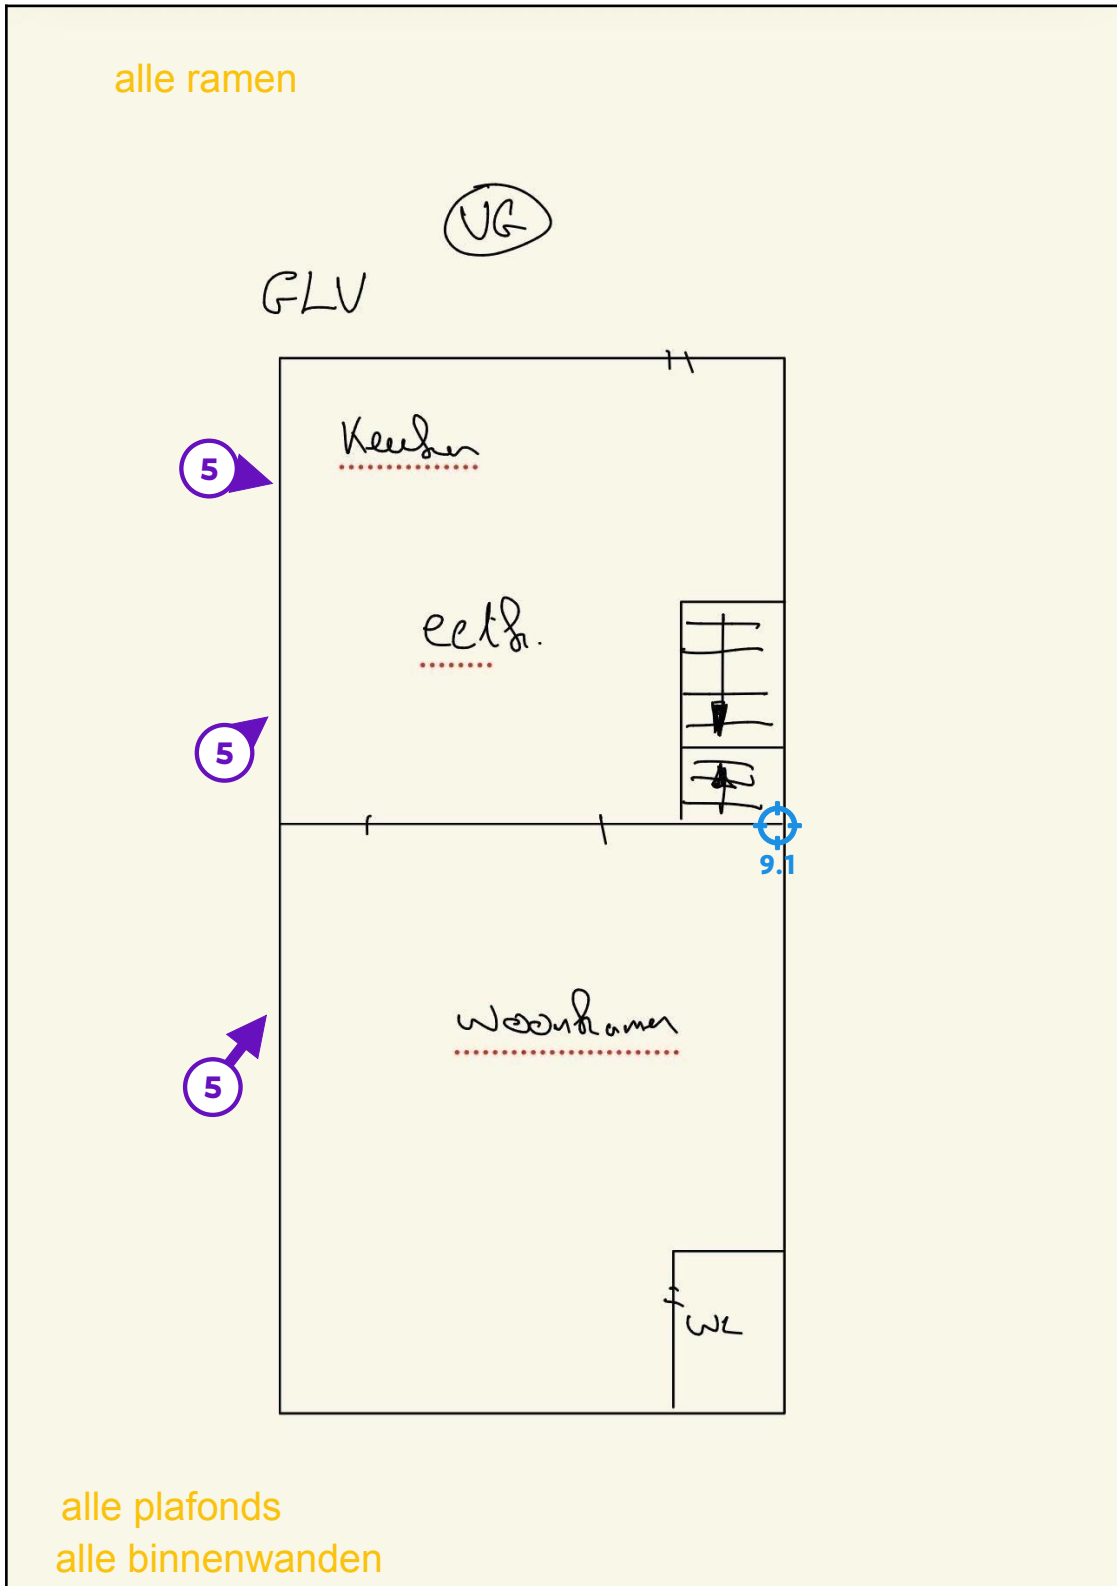
Plan 1.4: Glv kopie

5. Schouw	Beperking	-
7. Plafonds bestaande uit voorzetpanelen	Advies	-
9. Pleisterwerk wanden	Geen asbest	-
9.1 Code: ID01	Mengmonster	-
12. Kit aan de ramen	Overige ruimte of materiaal	-

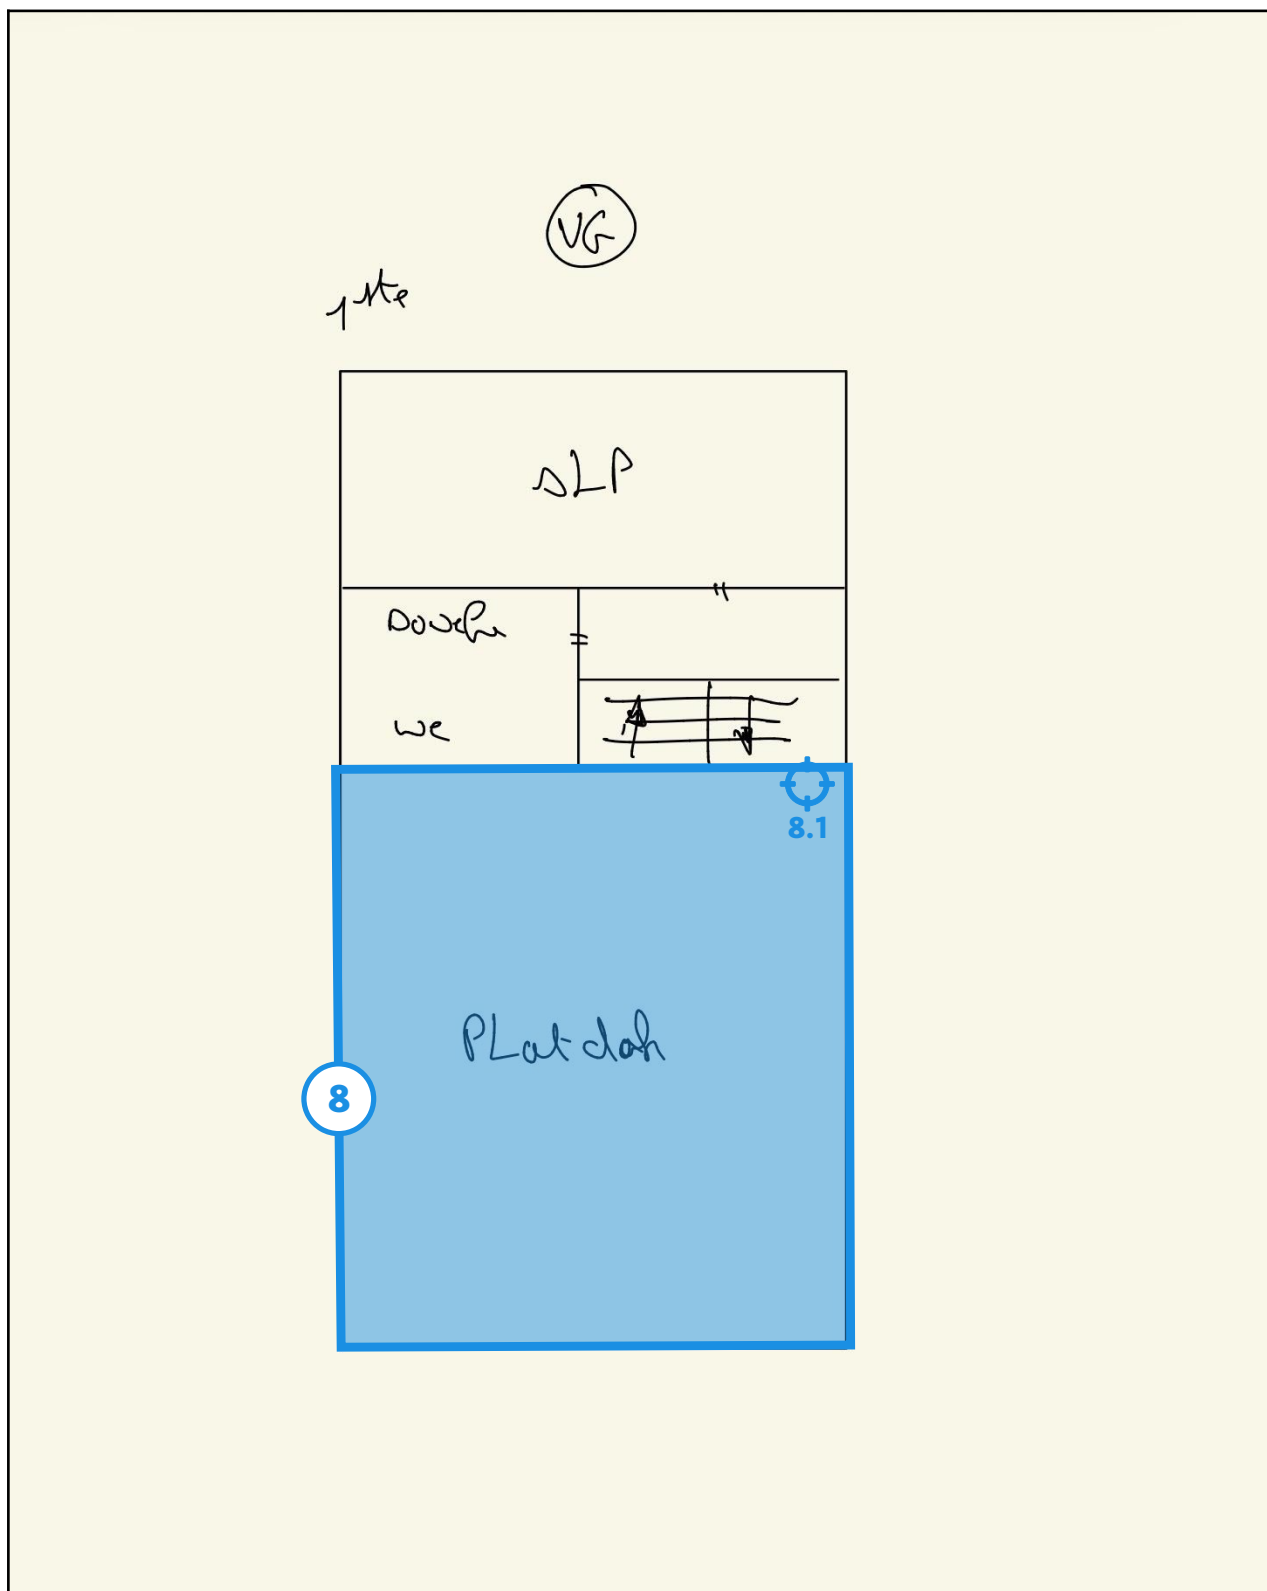
Plan 1.5: 1ste

8. Roofing	Geen asbest	-
8.1 Code: ID04	Puntmonster	-

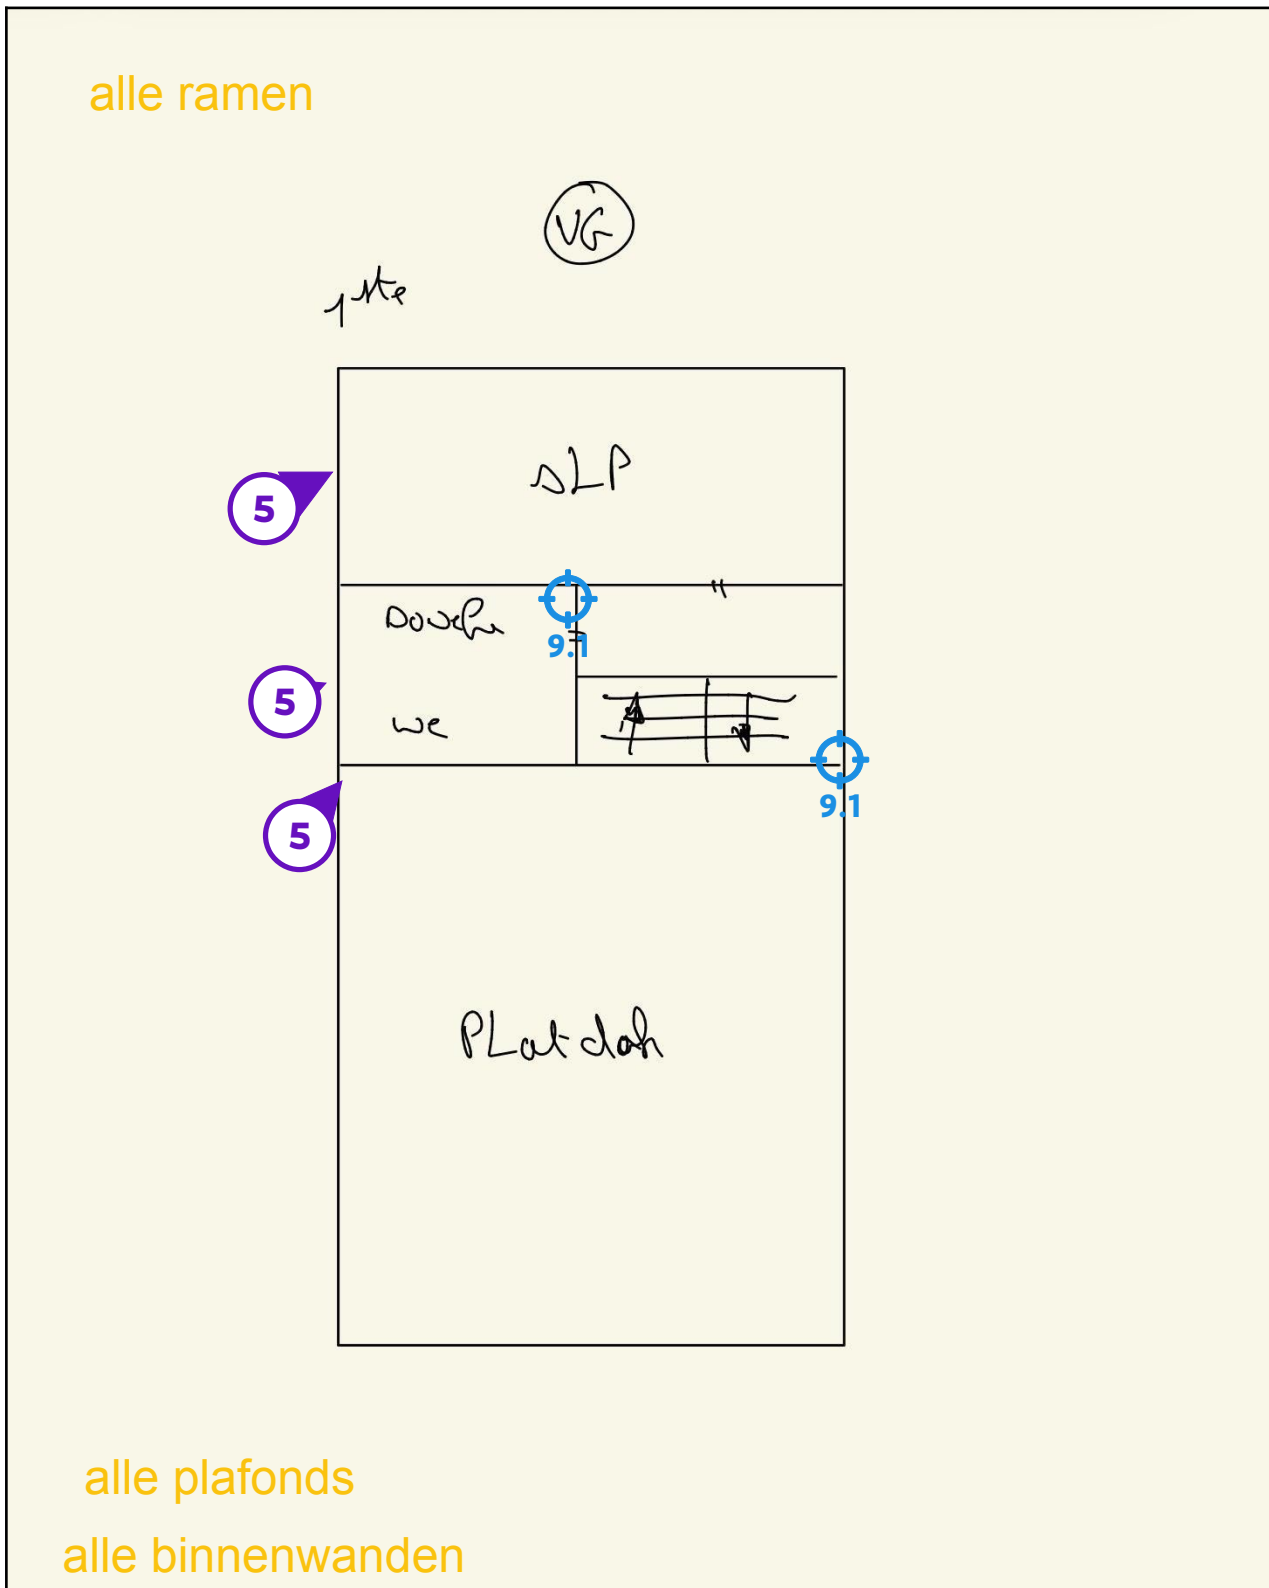
Plan 1.6: 1ste kopie

5. Schouw	Beperking	-
7. Plafonds bestaande uit voorzetpanelen	Advies	-
9. Pleisterwerk wanden	Geen asbest	-
9.1 Code: ID01	Mengmonster	-
12. Kit aan de ramen	Overige ruimte of materiaal	-

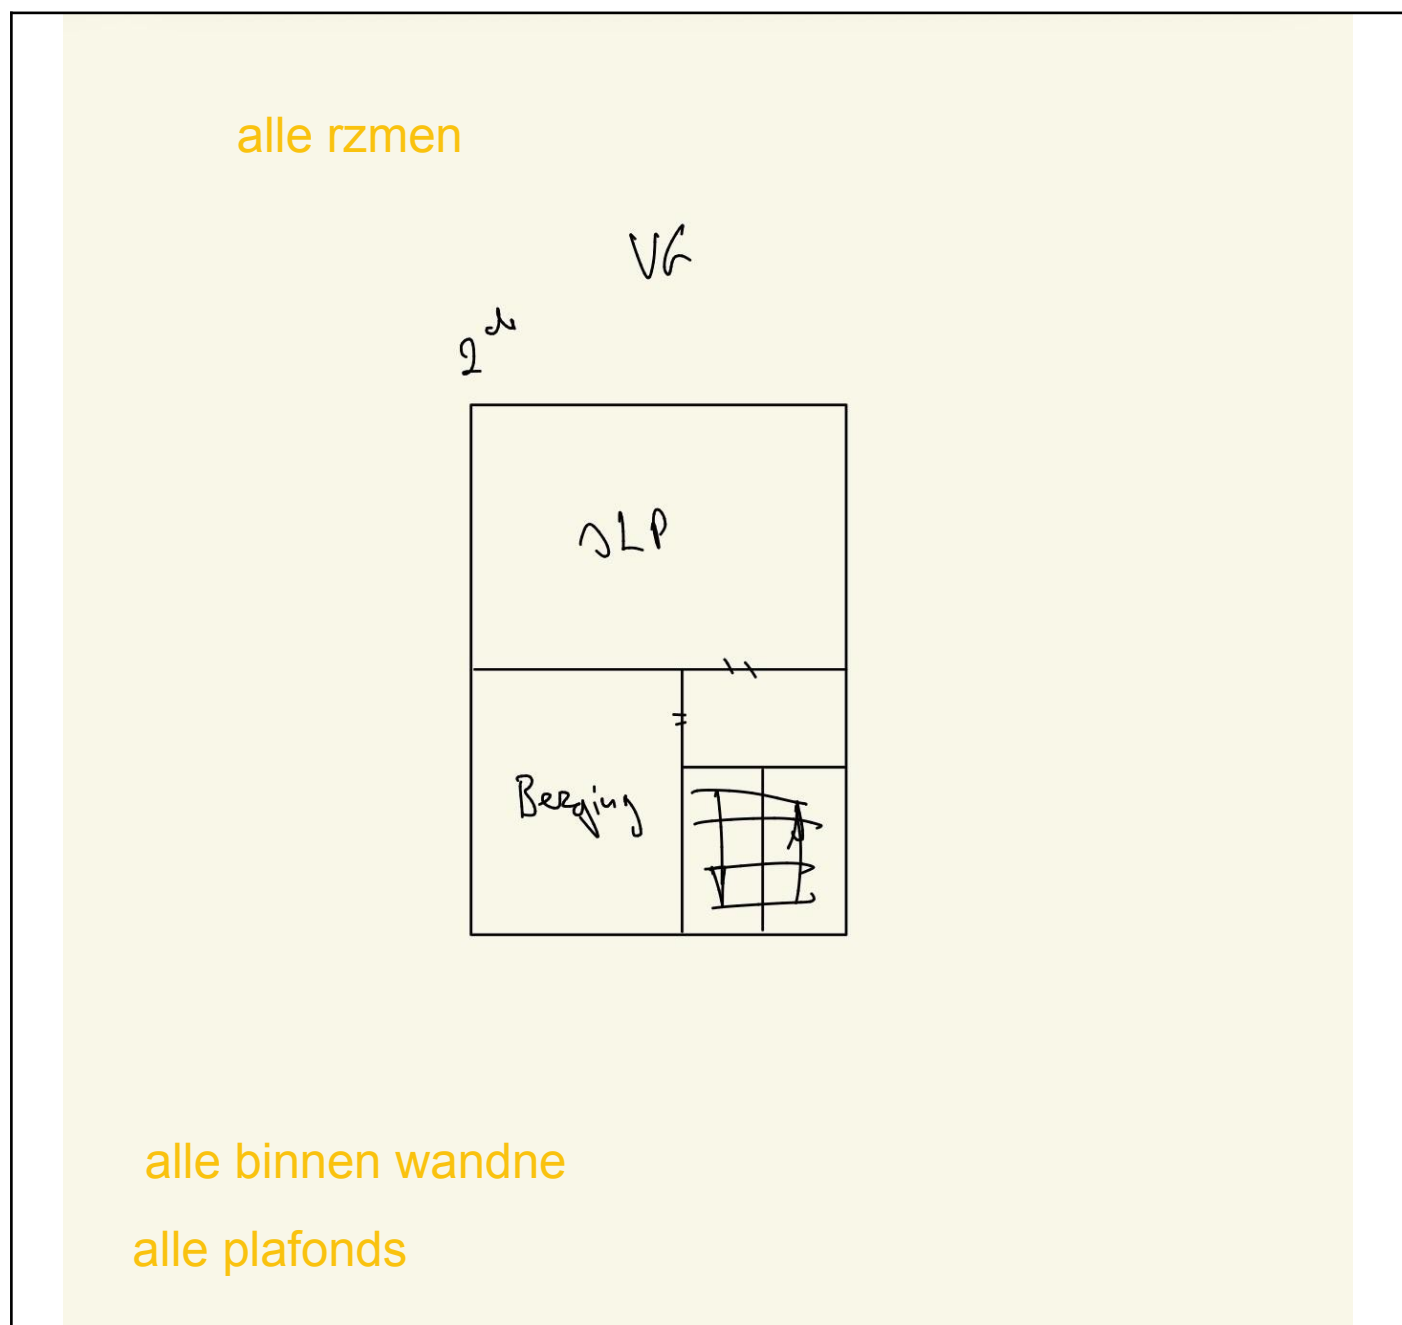
Plan 1.7: 2de

Beschrijving	Type	Actie
7. Plafonds bestaande uit voorzetpanelen	Advies	-
9. Pleisterwerk wanden	Geen asbest	-
12. Kit aan de ramen	Overige ruimte of materiaal	-

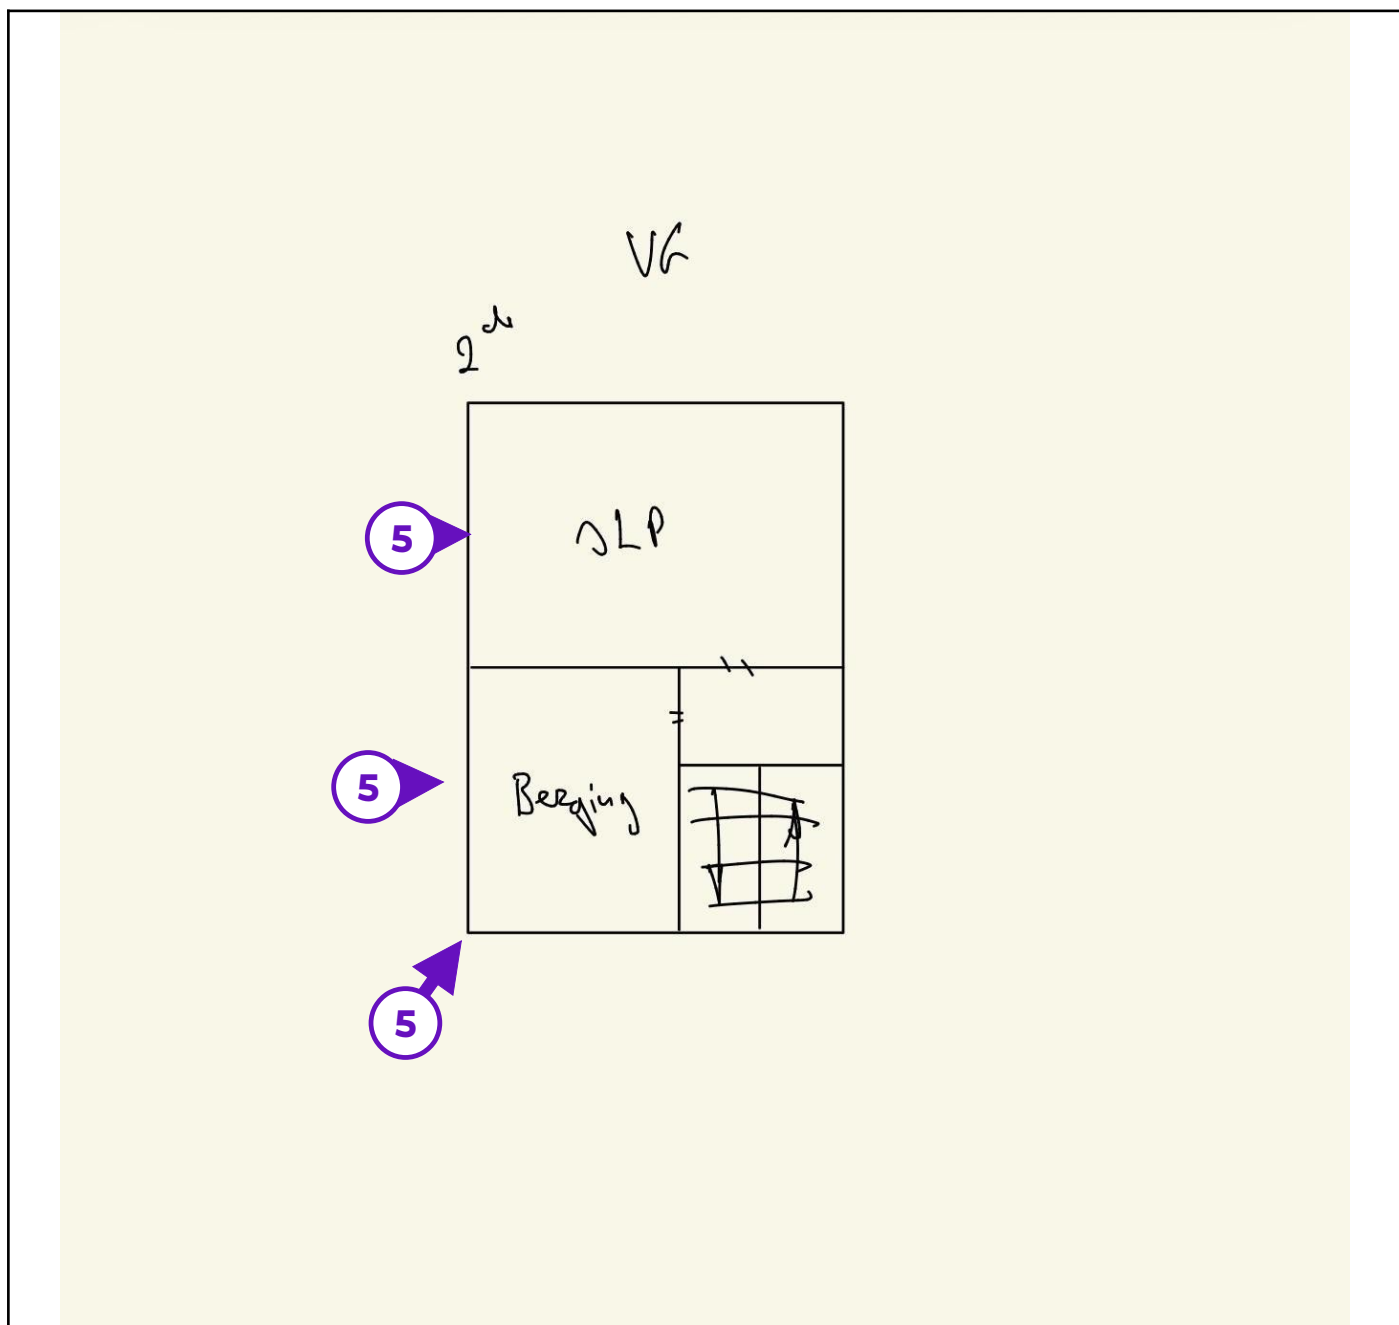
Plan 1.8: 2de kopie

Beschrijving	Type	Actie
5. Schouw	Beperking	-

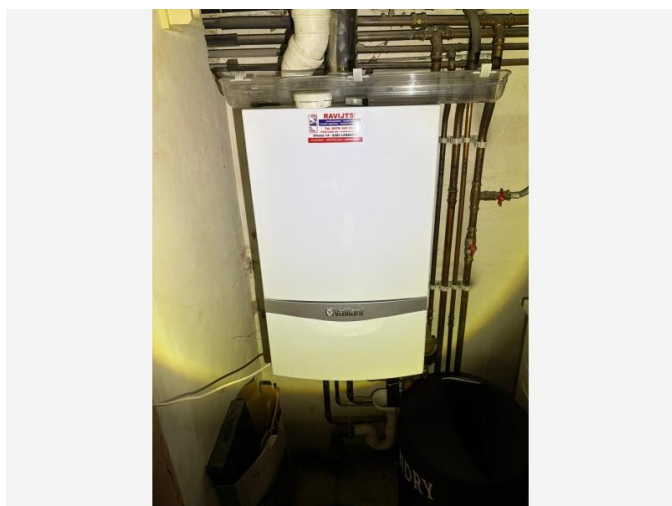
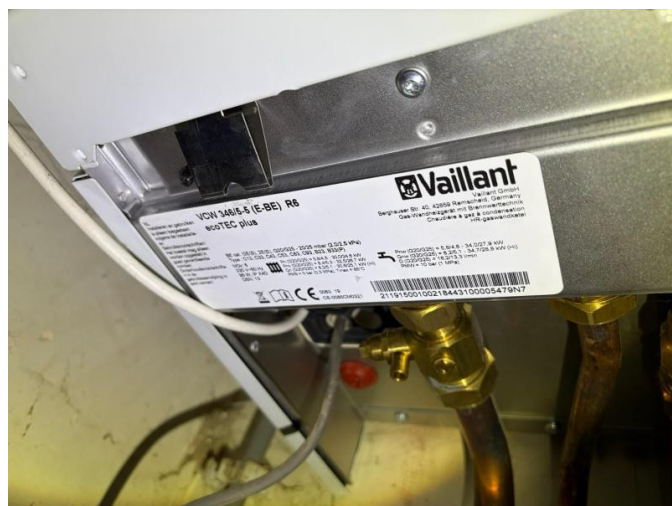
Beschrijving	Notitie	Terug te vinden op plannen
Fiche 11: CV-ketel (niet verdacht)	De CV-ketel (dichtingen, isolerend materiaal) is niet asbestverdacht.	Plan 1.1: Kelder
Fiche 12: Kit aan de ramen	De kit aan de ramen is niet asbestverdacht.	Plan 1.4: Glv kopie Plan 1.6: 1ste kopie Plan 1.7: 2de
